从广岛县工商经济会大楼屋顶上看广岛县产业奖励馆 和爆炸中心附近

- 广 岛 -

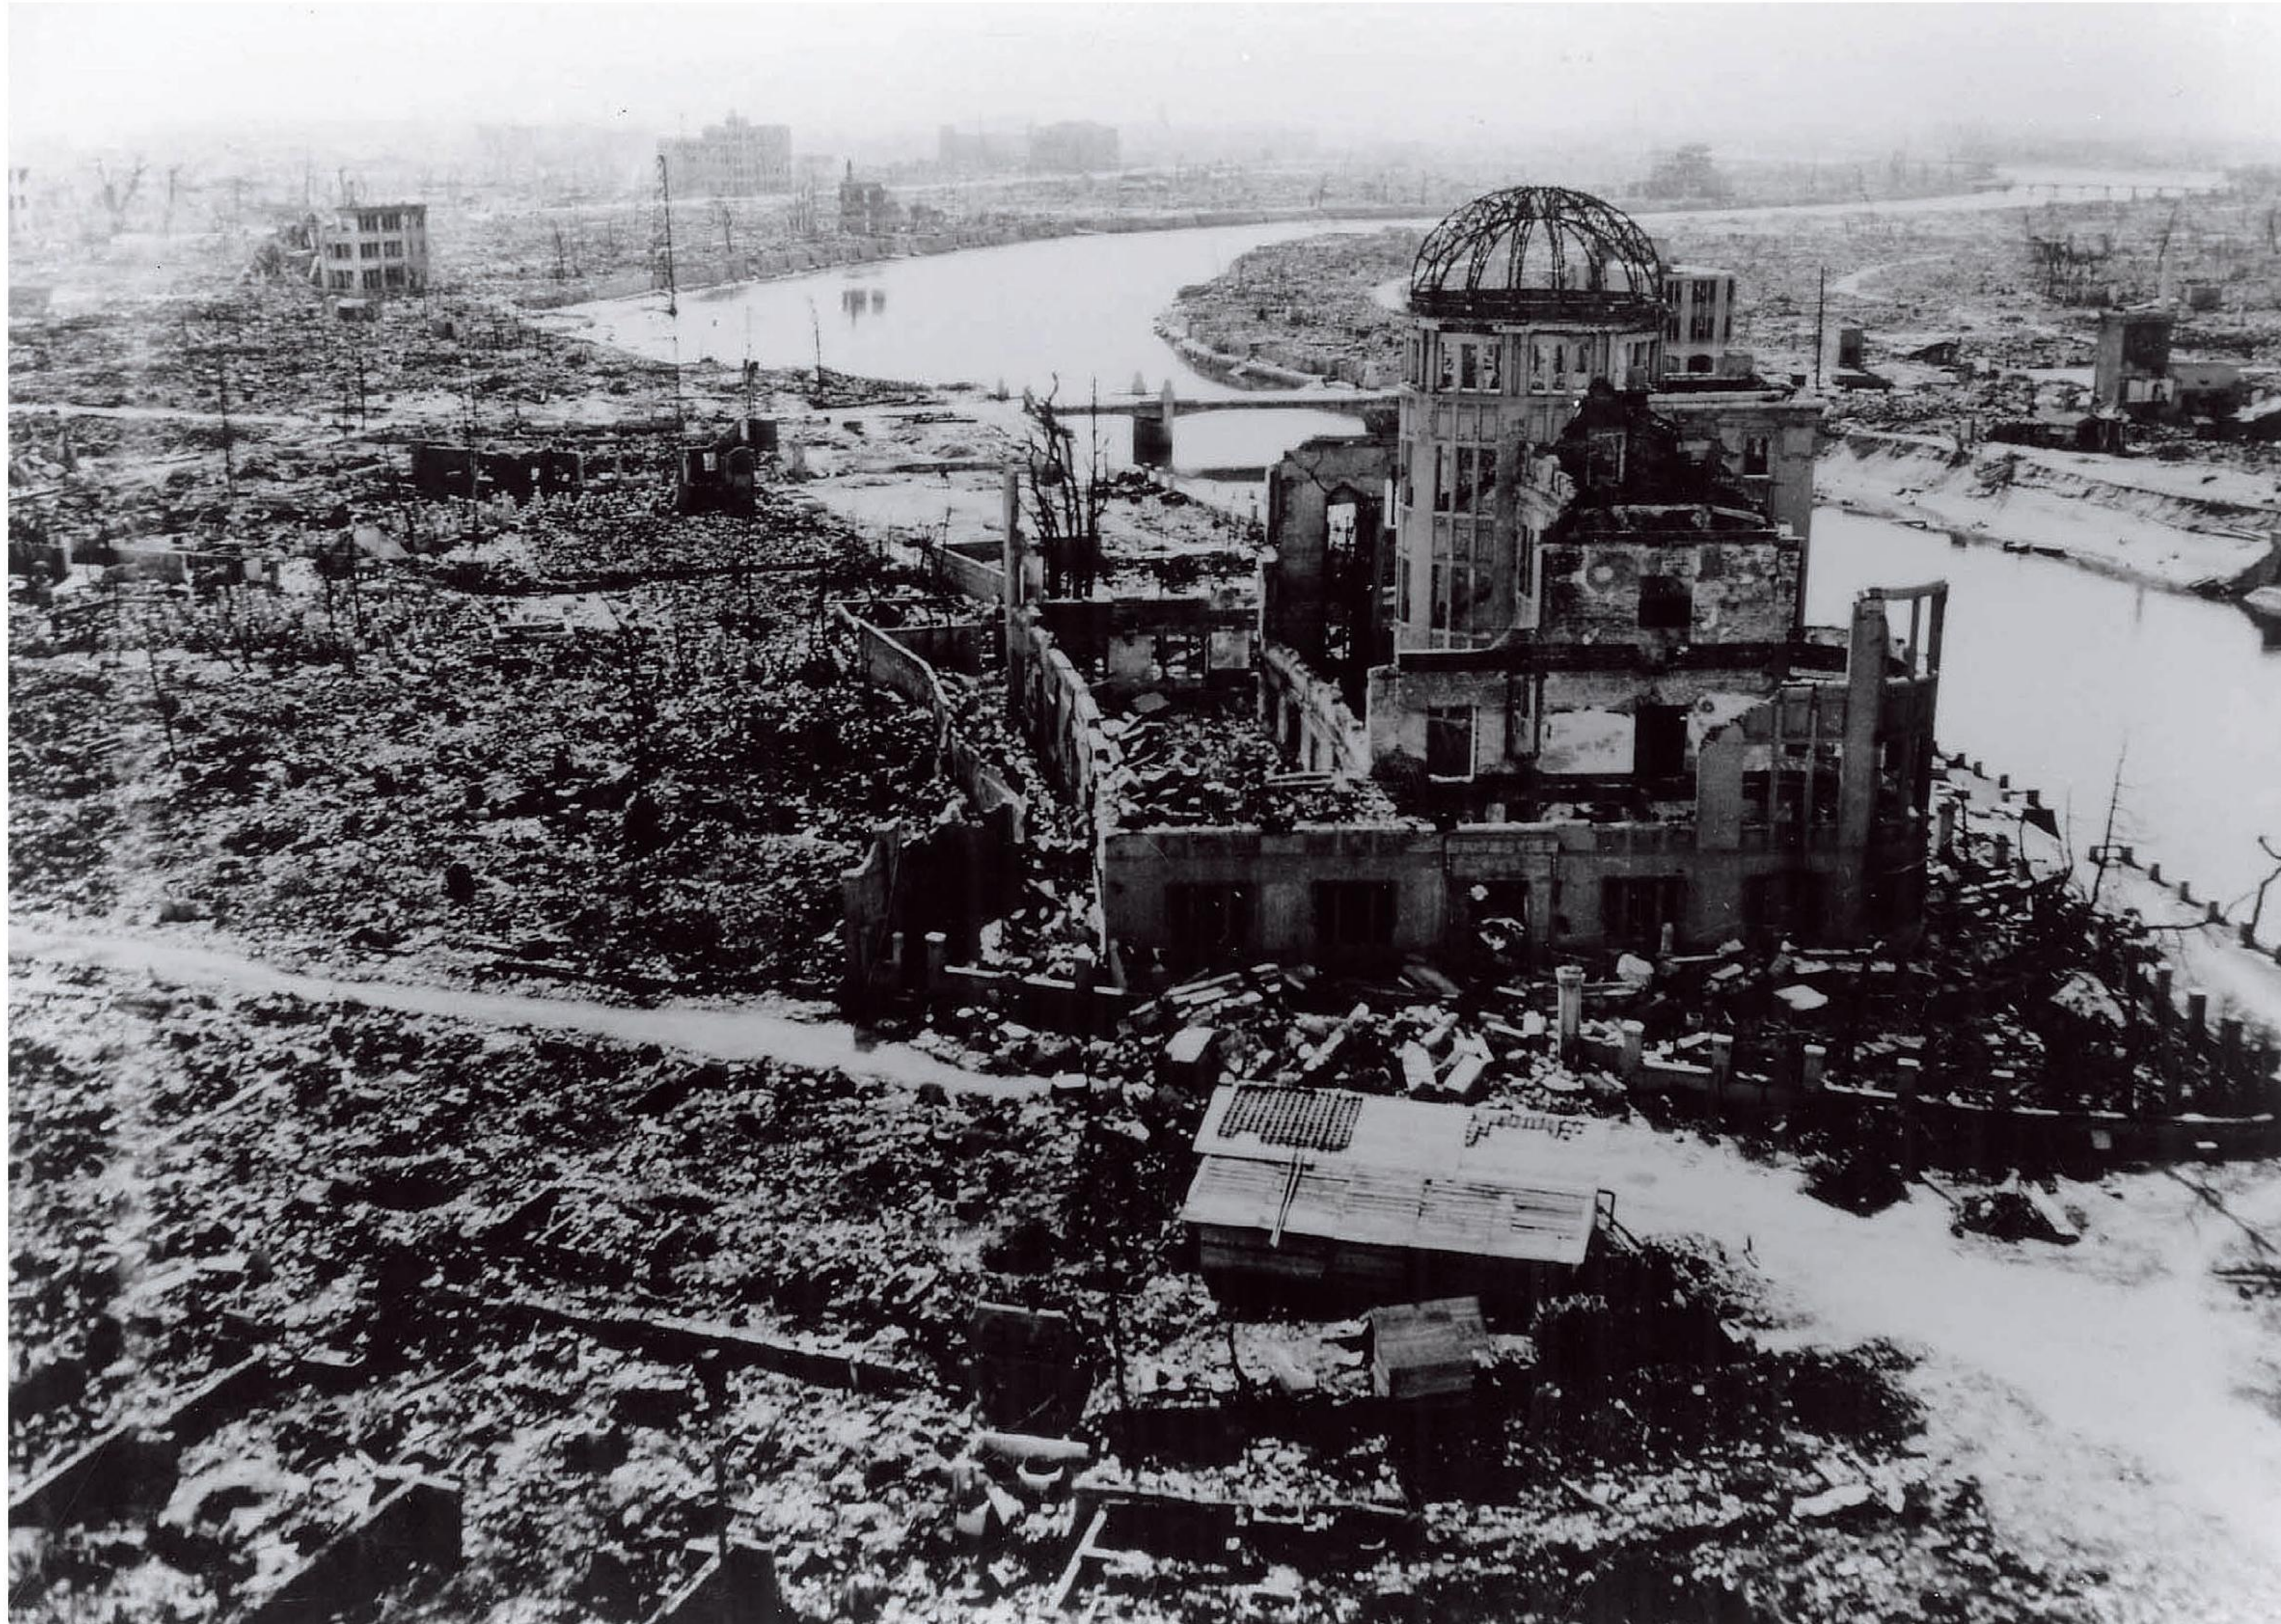
离爆炸中心距离/260米

建筑物瞬间被严重毁坏，从天棚喷出火焰，全被烧坏。由于爆风几乎从正上方垂直落下来，使得建筑物的部分墙壁免遭破坏，和圆顶露出的钢框架一起显示出了象征性的面貌。
