مركز دعم الفعاليات الصناعية في مدينة هيروشيما والذي يقع جوار مركز الانفجار كما يَرى من فوق
سطح مبنى الغرفة الصناعية والتجارية في مدينة هيروشيما

هيروشيما

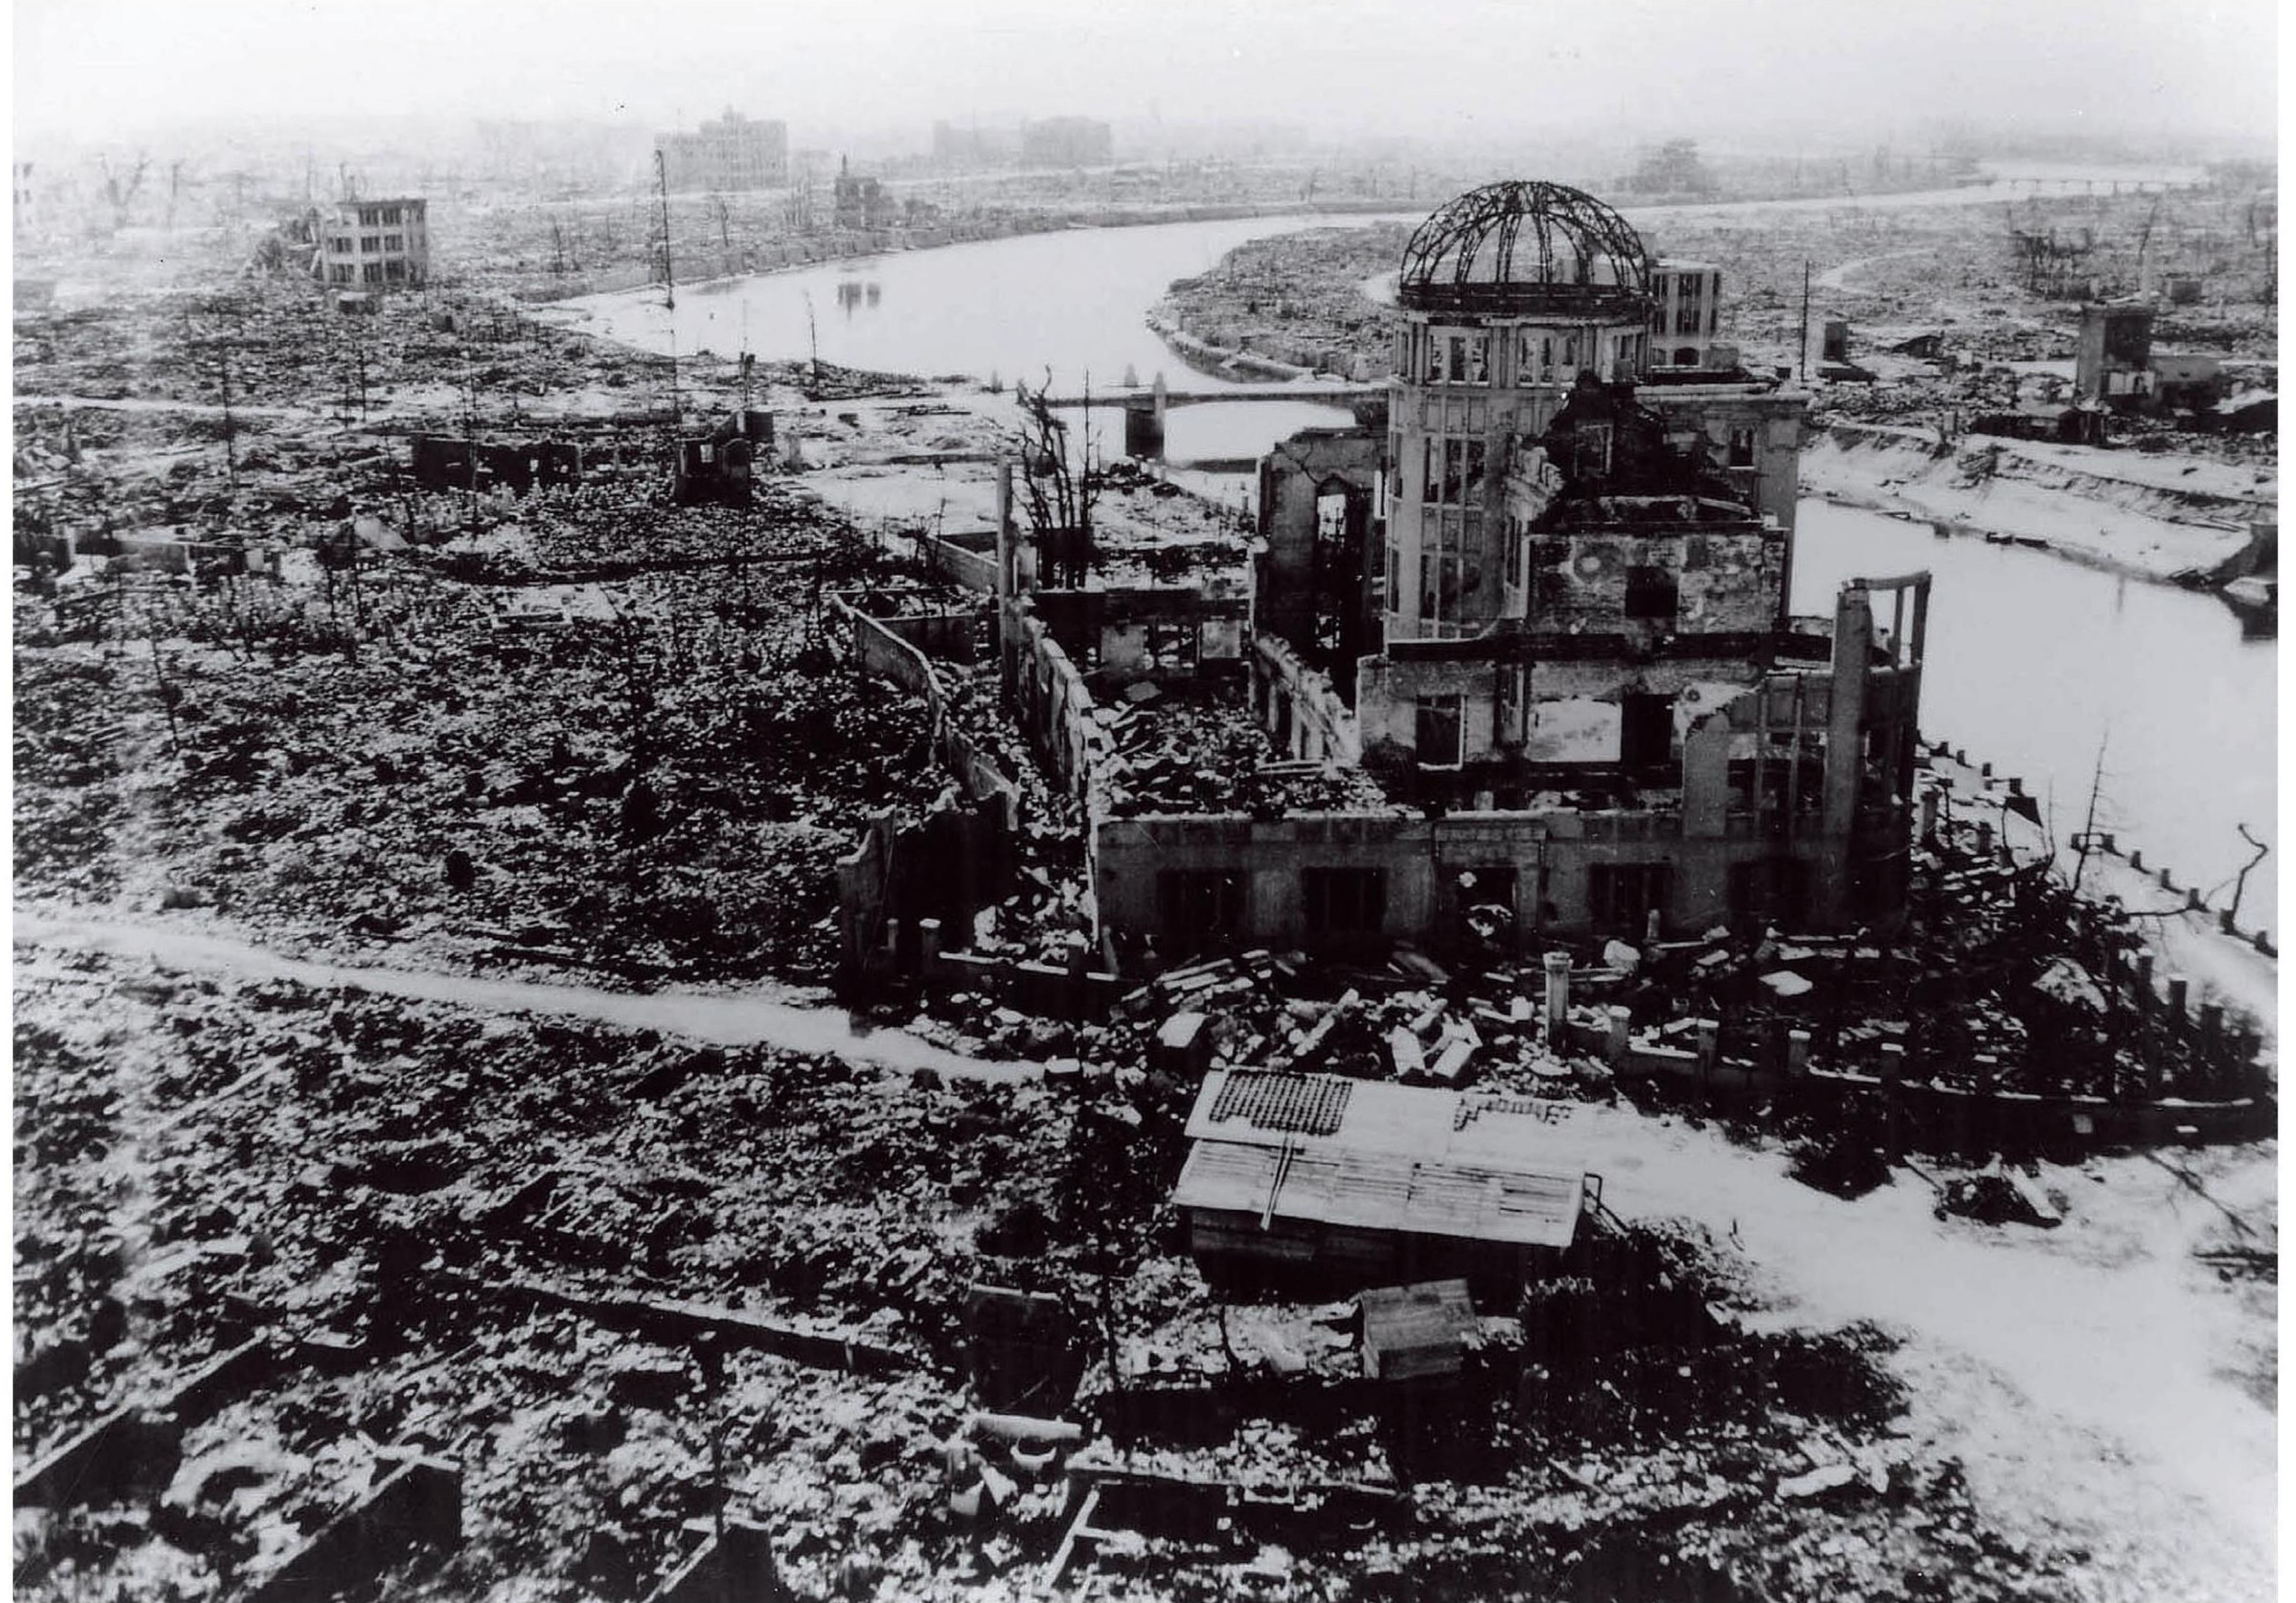
دمر مركز الفعاليات الصنعية في لحظة واحدة ، واحترق بشكل كامل بعد دخول النار من سقف المبنى .
تسبب دخول الرياح الناجمة عن الانفجار من فوق المبنى الى داخله الى تدمير جزء من الجدران ،
لم يبقى إلا الهيكل المعدني لقبة المبنى لتعطي صورة رمزية .

البعد عن مركز الانفجار 260 متر
