مبني فرع الصليب الأحمر الياباني في مدينة هيروشيمَا

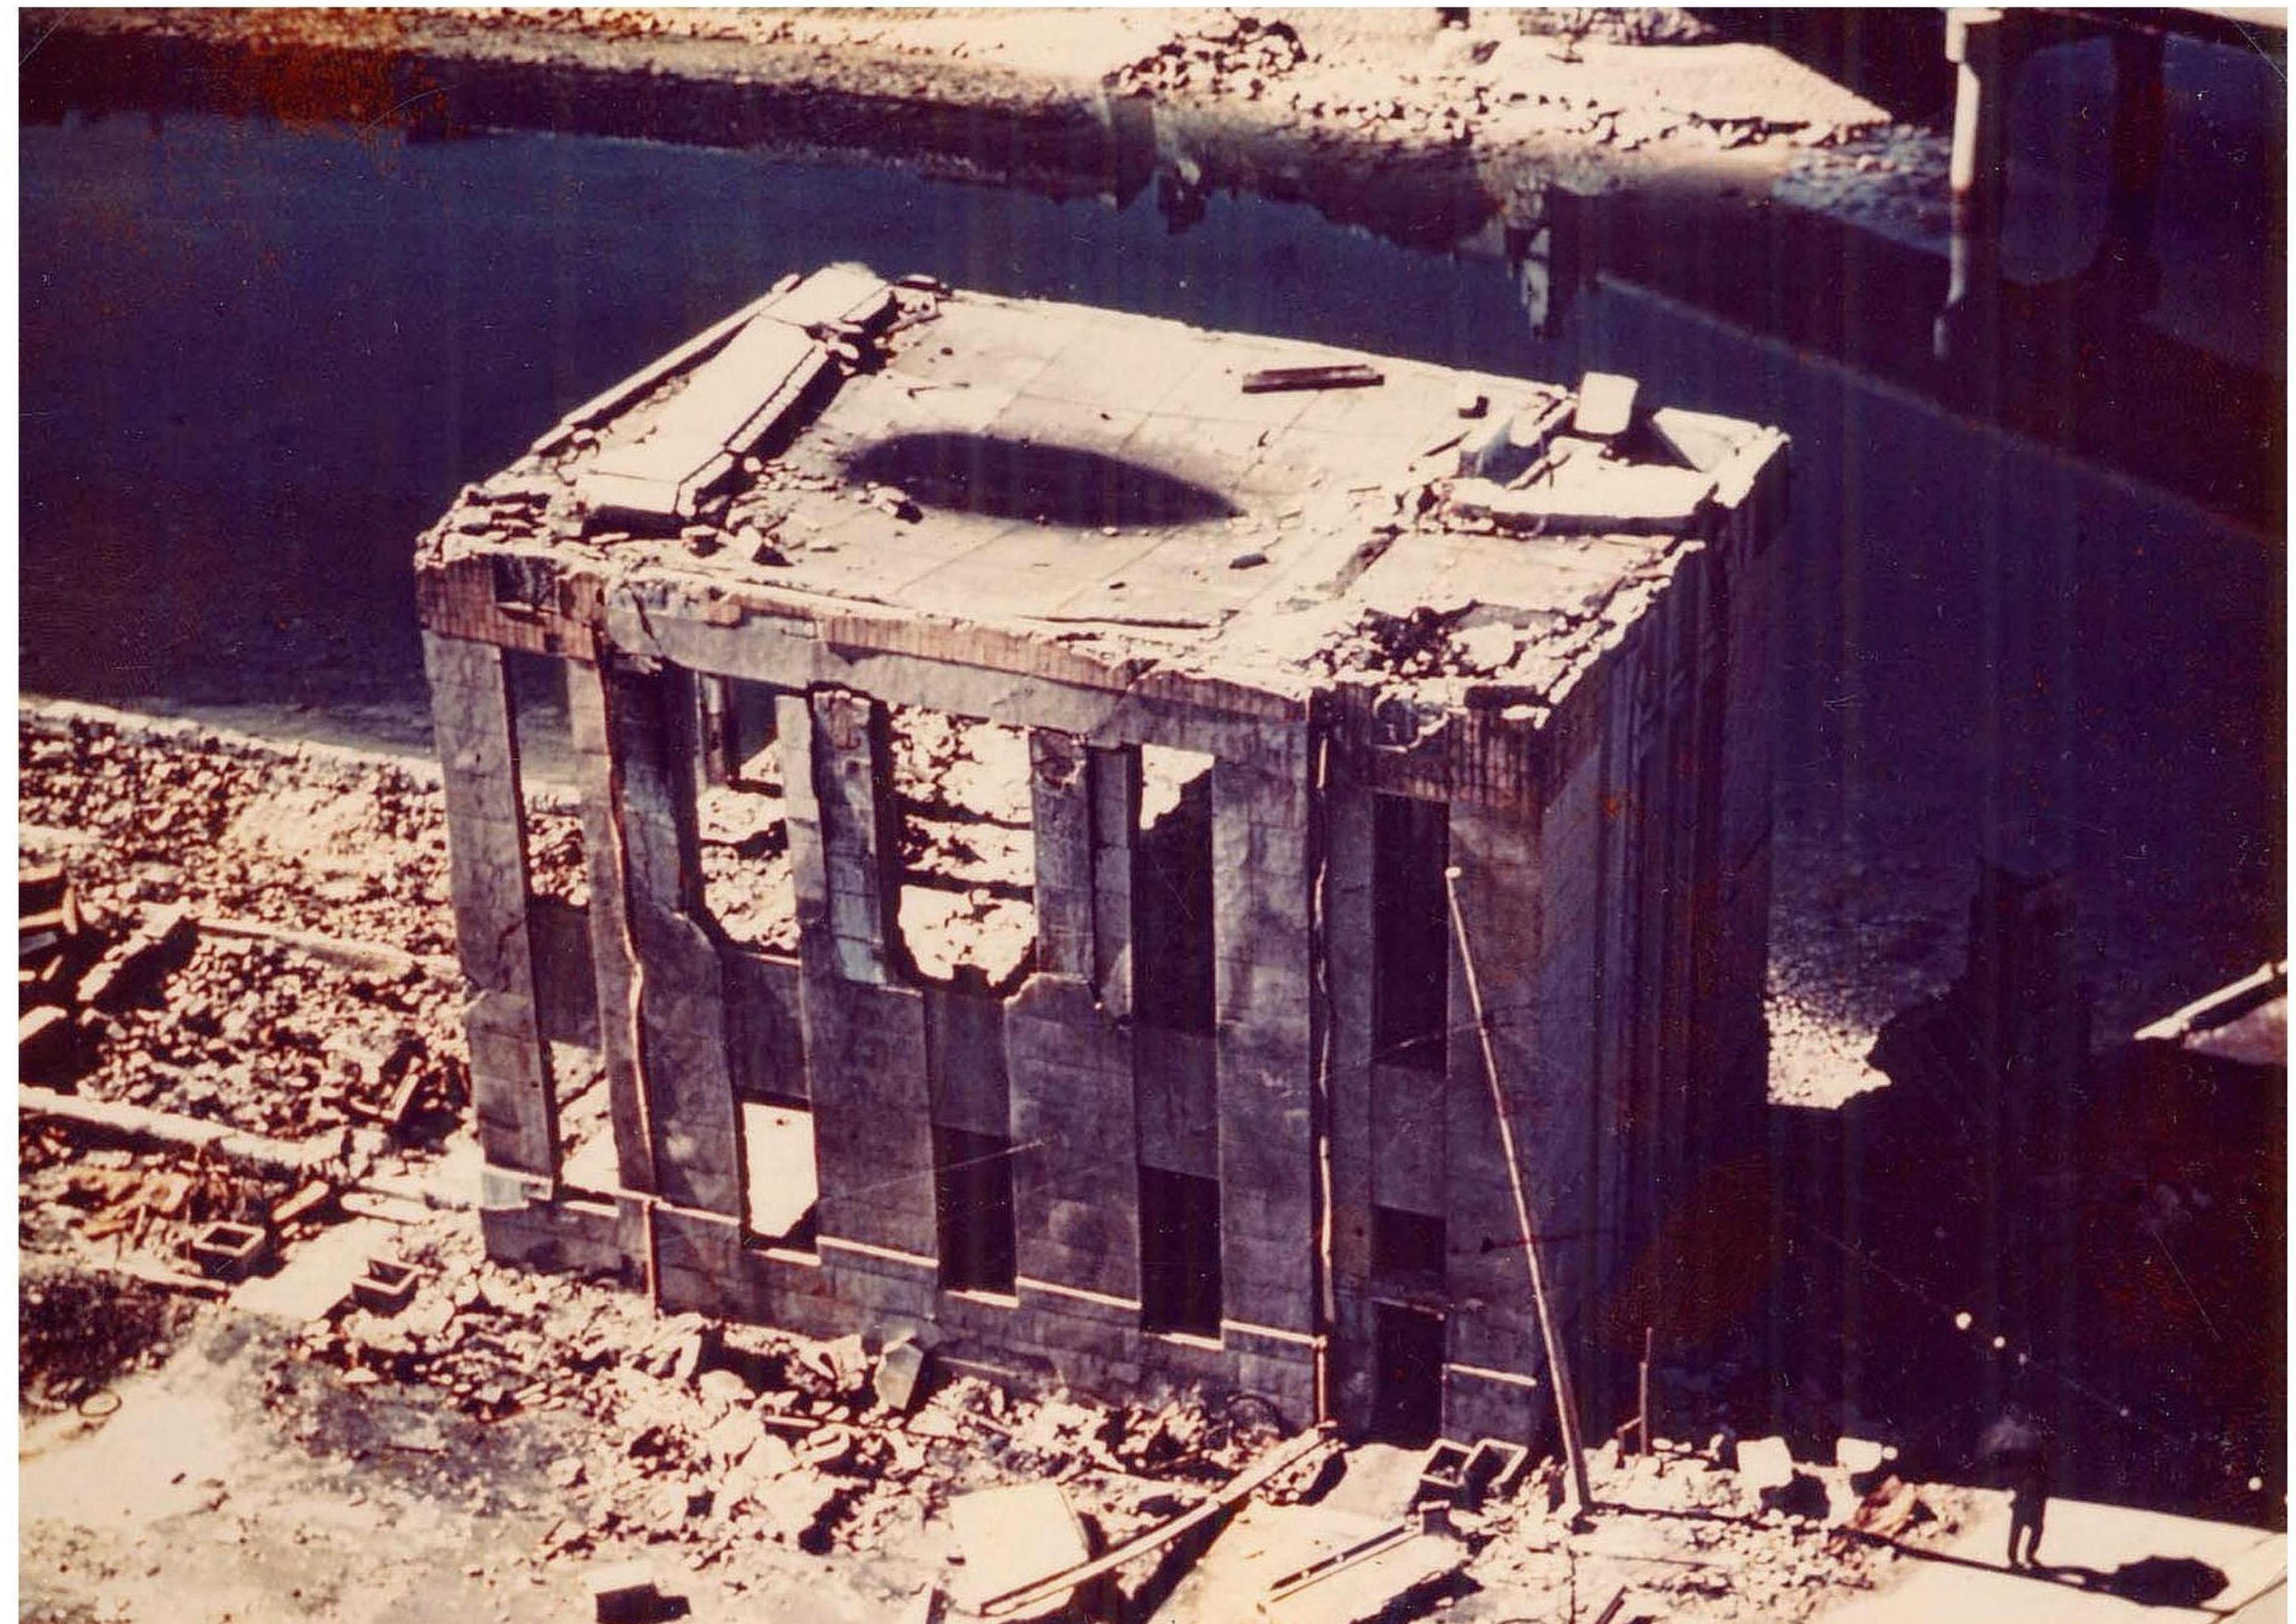
يقع هذا المبنى مباشرة تحت مركز الانفجار ، حيث تسببت الرياح الناجمة عن الانفجار في تفعر سقف المبنى بشكل كبير ، مما ادى إلى تجمع مياه الأمطار خلال العاصف . في شهر 9 .

البعد عن مركز الانفجار 210 متر
