# 日本紅十字會廣島支部

— 廣 島 —

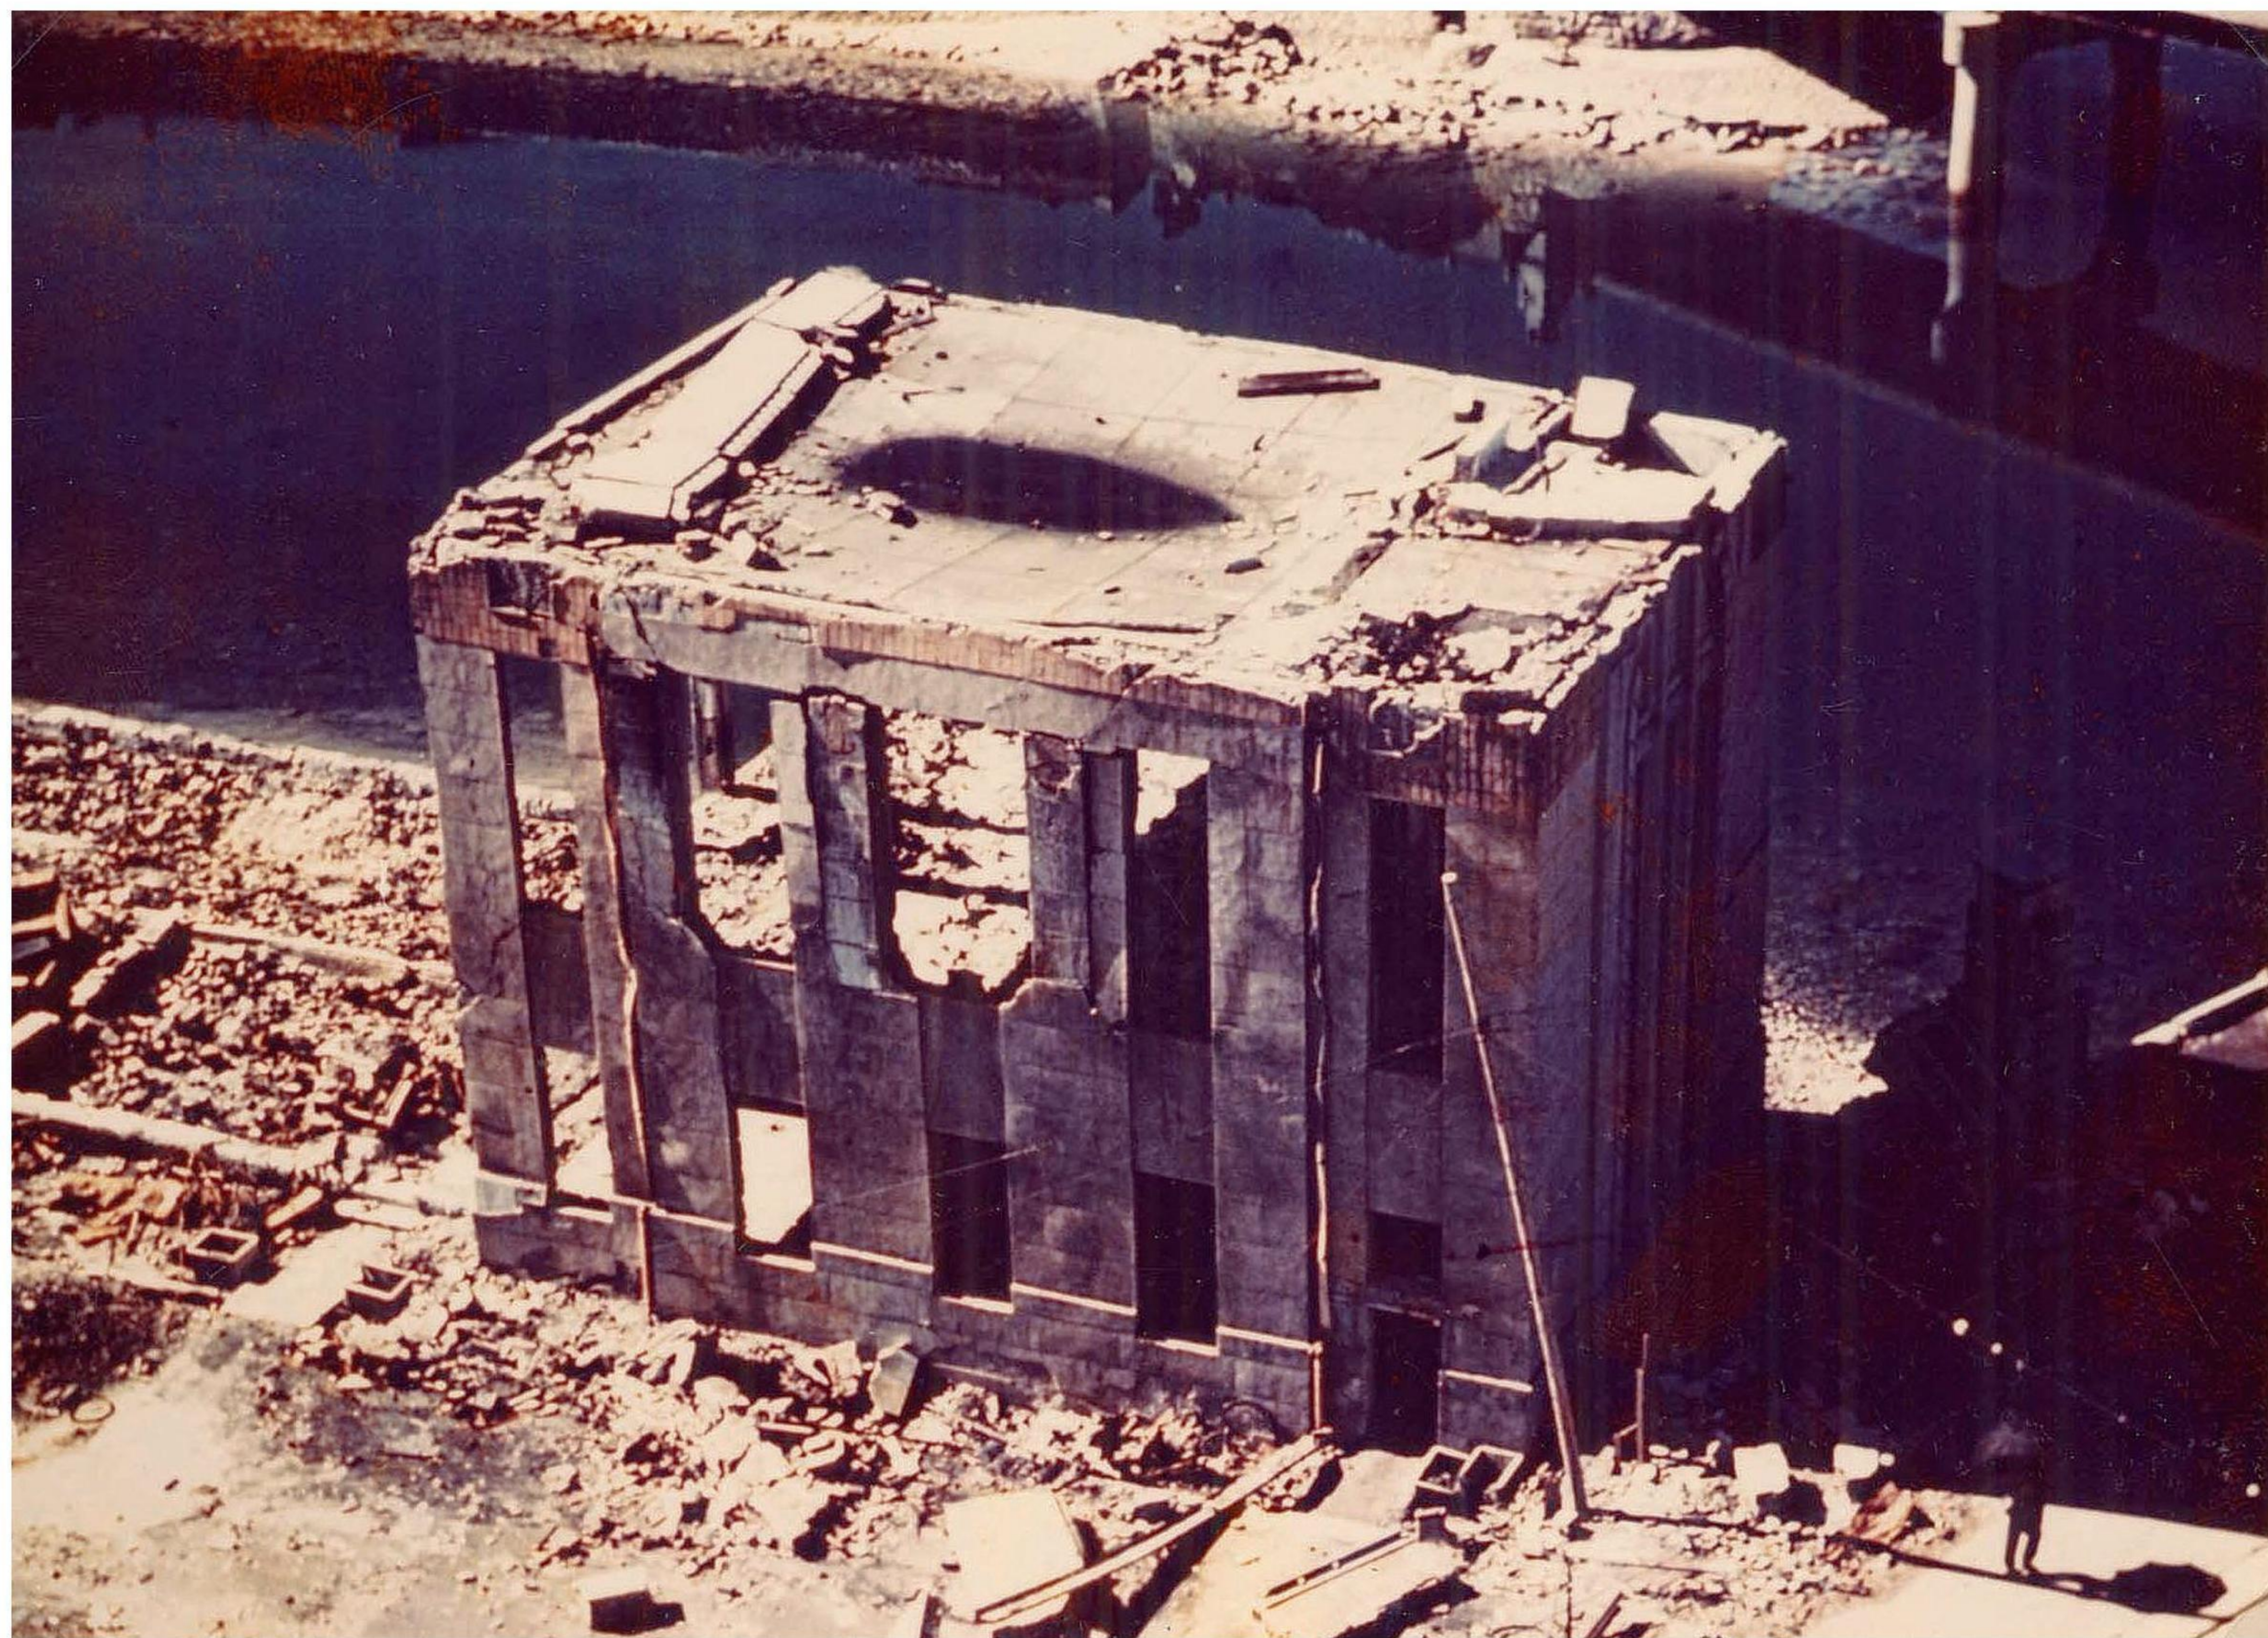
位于爆炸中心正下面，從正上面來的爆風使屋頂凹下去，9月份台風來襲時雨水積在屋頂凹面上。

離爆炸中心距離/210米
