Tuile ayant subie l'explosion

— Nagasaki —

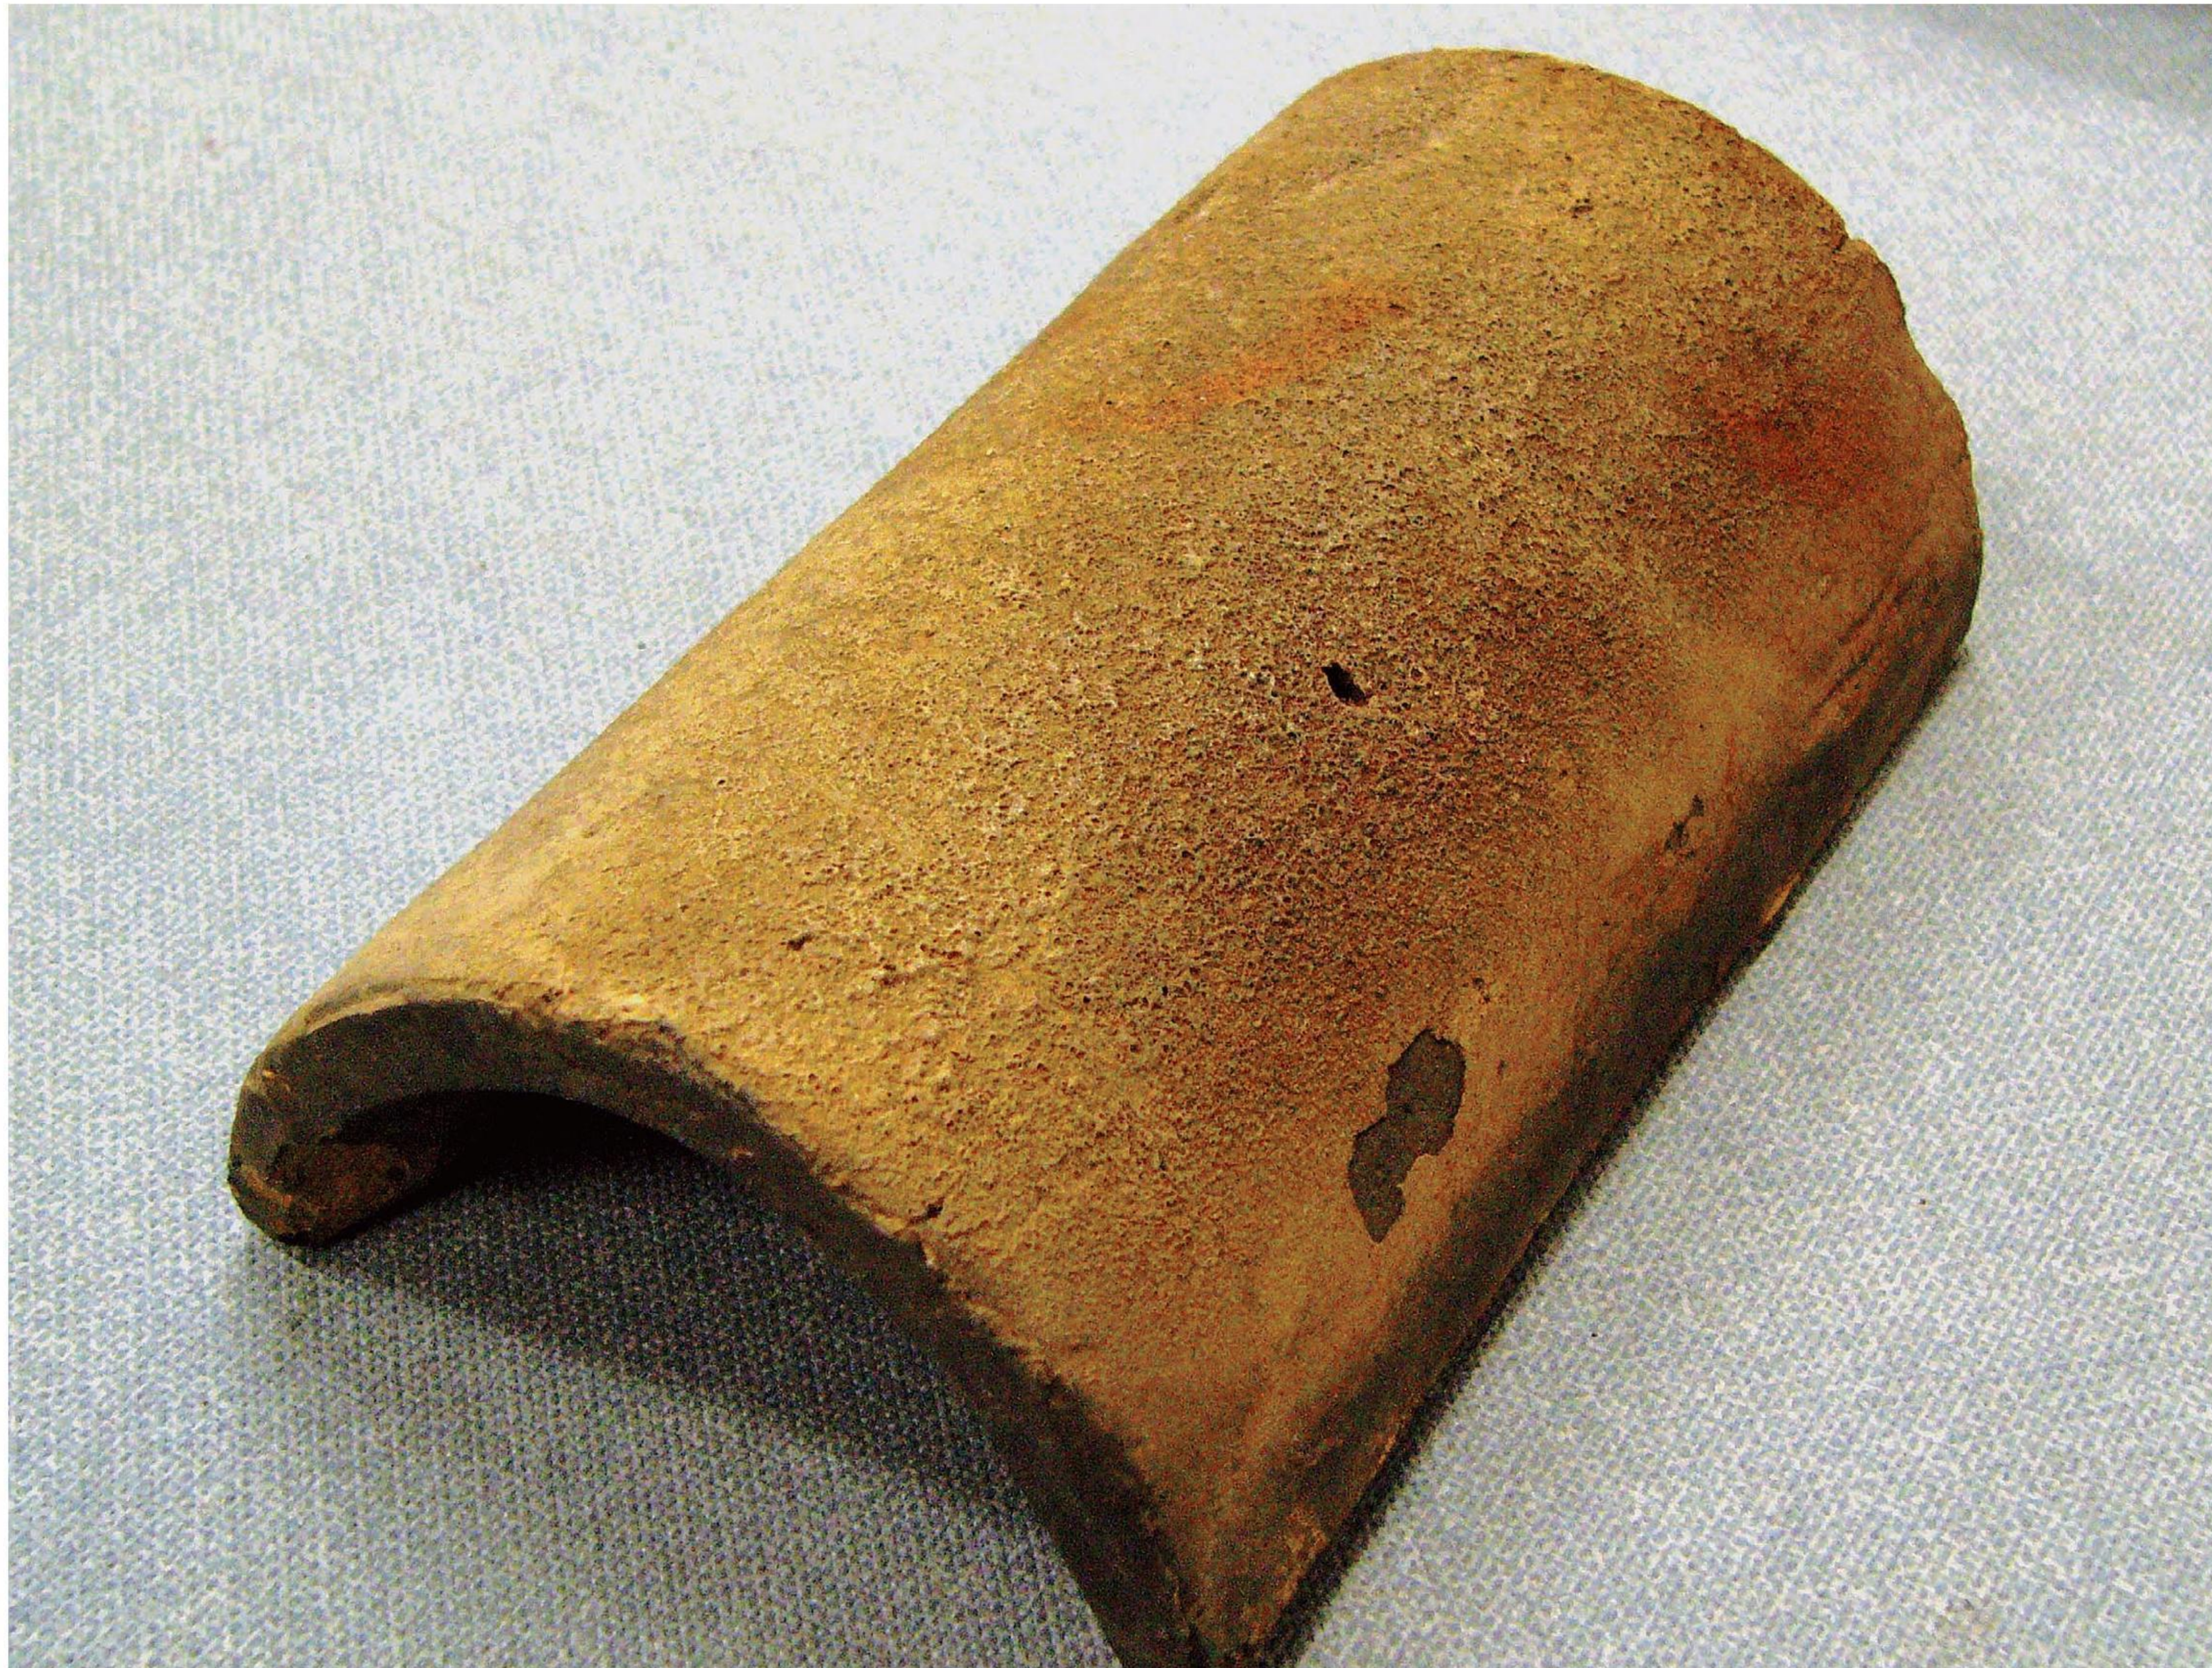
Cette tuile a été soumise à une forte chaleur directe lors de l'explosion. Les expériences effectuées par la suite ont montré qu'il fallait une exposition de 4 secondes à 1 800 degrés pour obtenir le même résultat.
