Le Hiroshima Prefectural Industrial Promotion Hall et les environs de l'épicentre vus depuis le toit du Conseil économique et commercial de la préfecture d'Hiroshima — Hiroshima —

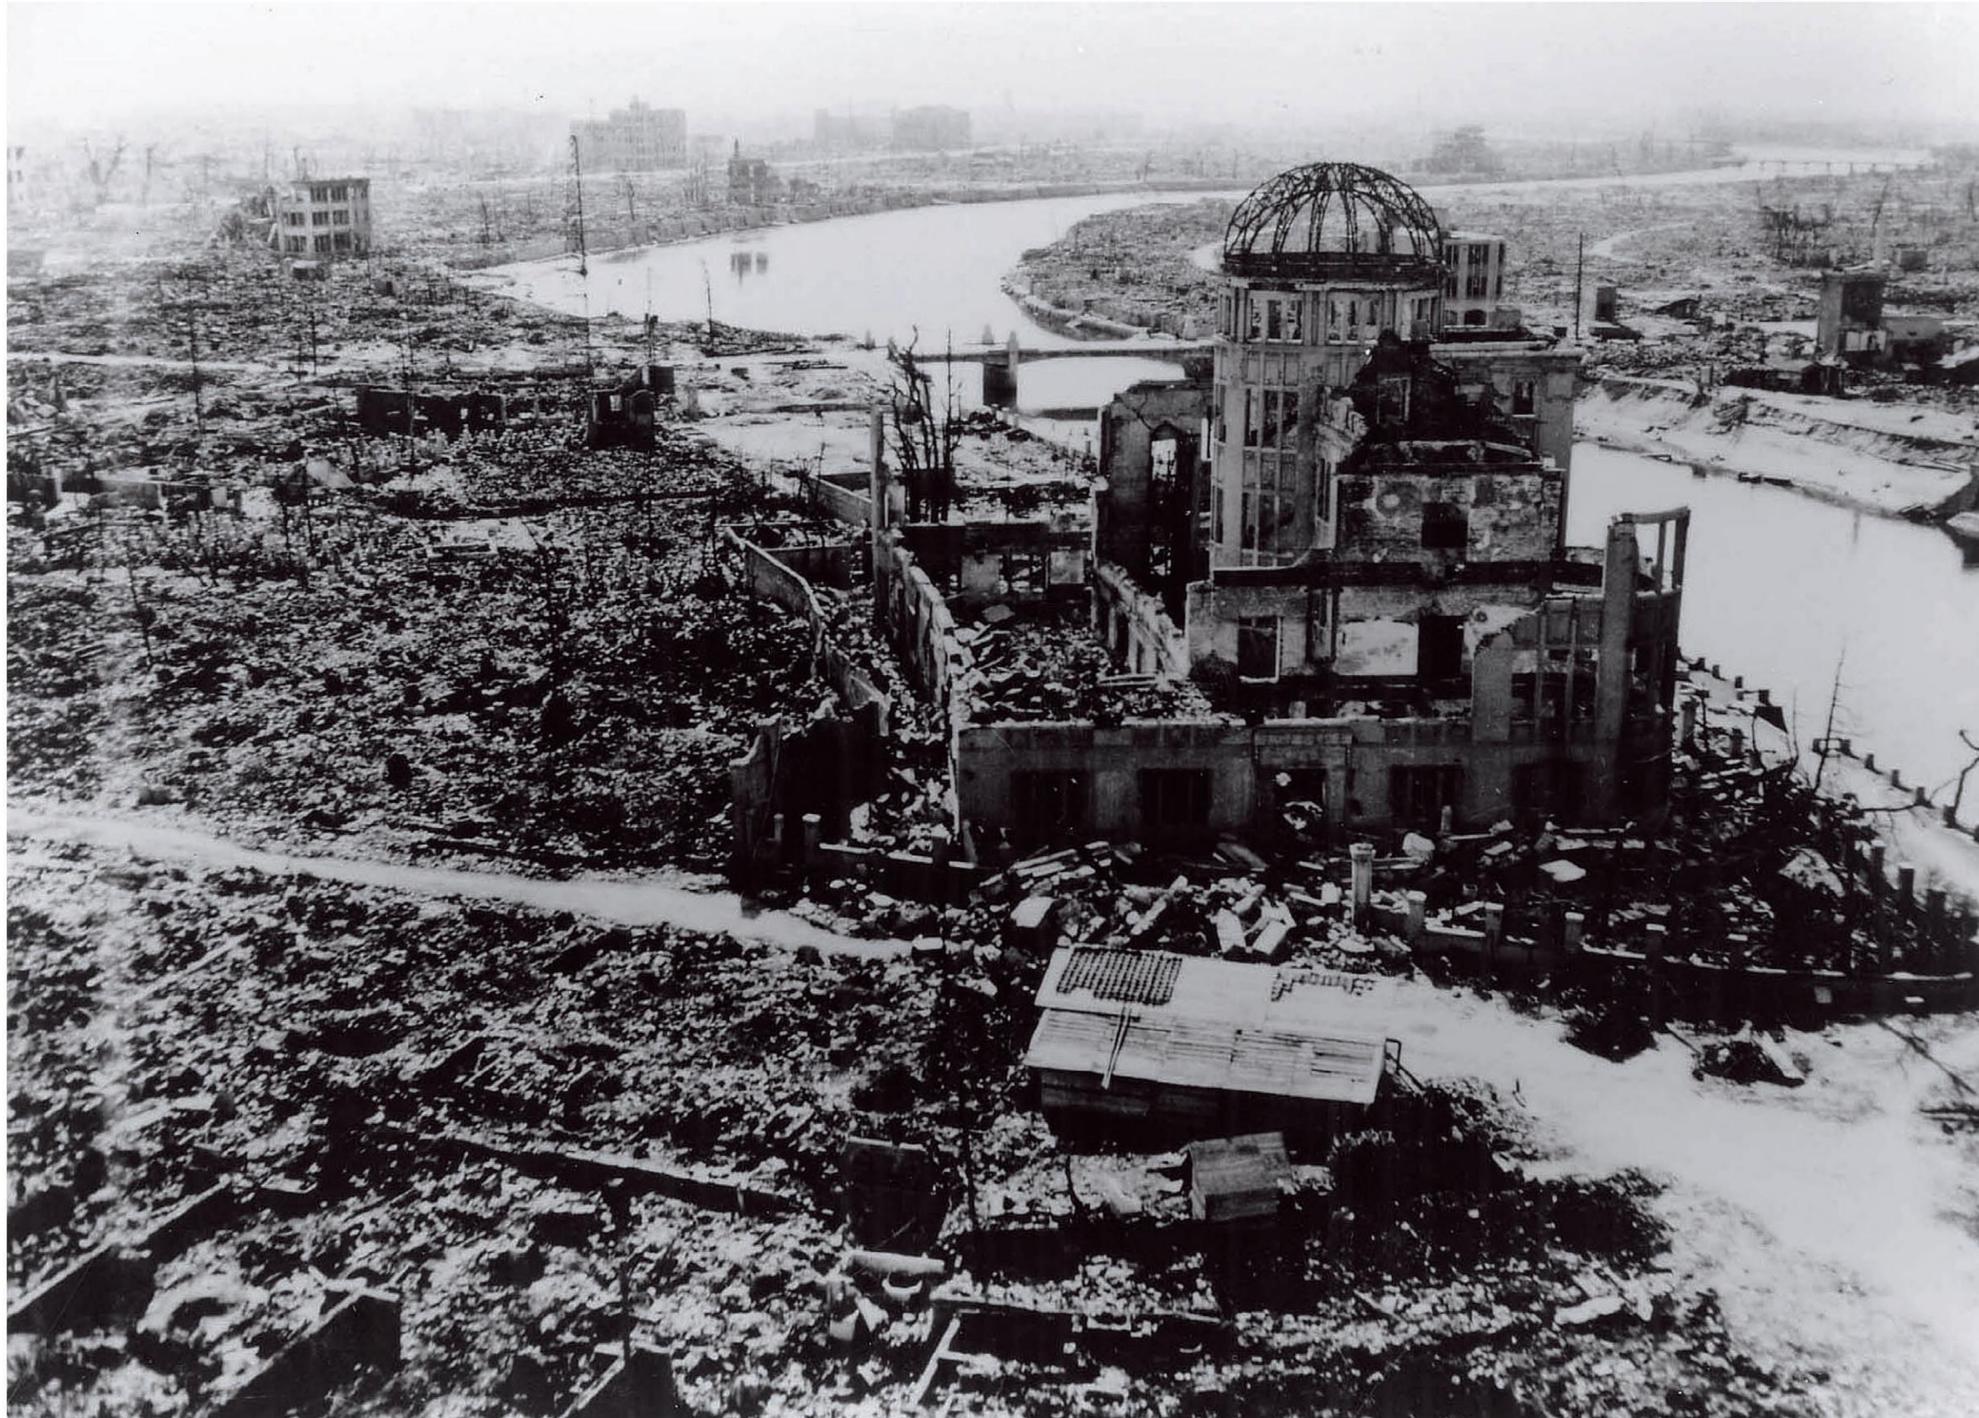
Le bâtiment a été détruit en un instant, le feu a jaillit du toit et l'incendie a entièrement brûlé la bâtisse. L'impact du souffle atomique a touché le bâtiment par la verticale, laissant intact une partie des murs et découvrant l'ossature métallique caractéristique du dôme.

Distance de l'épicentre/260m
Photographie de l'armée américaine/
Fournie par le Musée du mémorial de la
paix d'Hiroshima
Date de la photographie/
Novembre 1945
