# Telha atingida pelos efeitos da bomba

— Nagasaki —

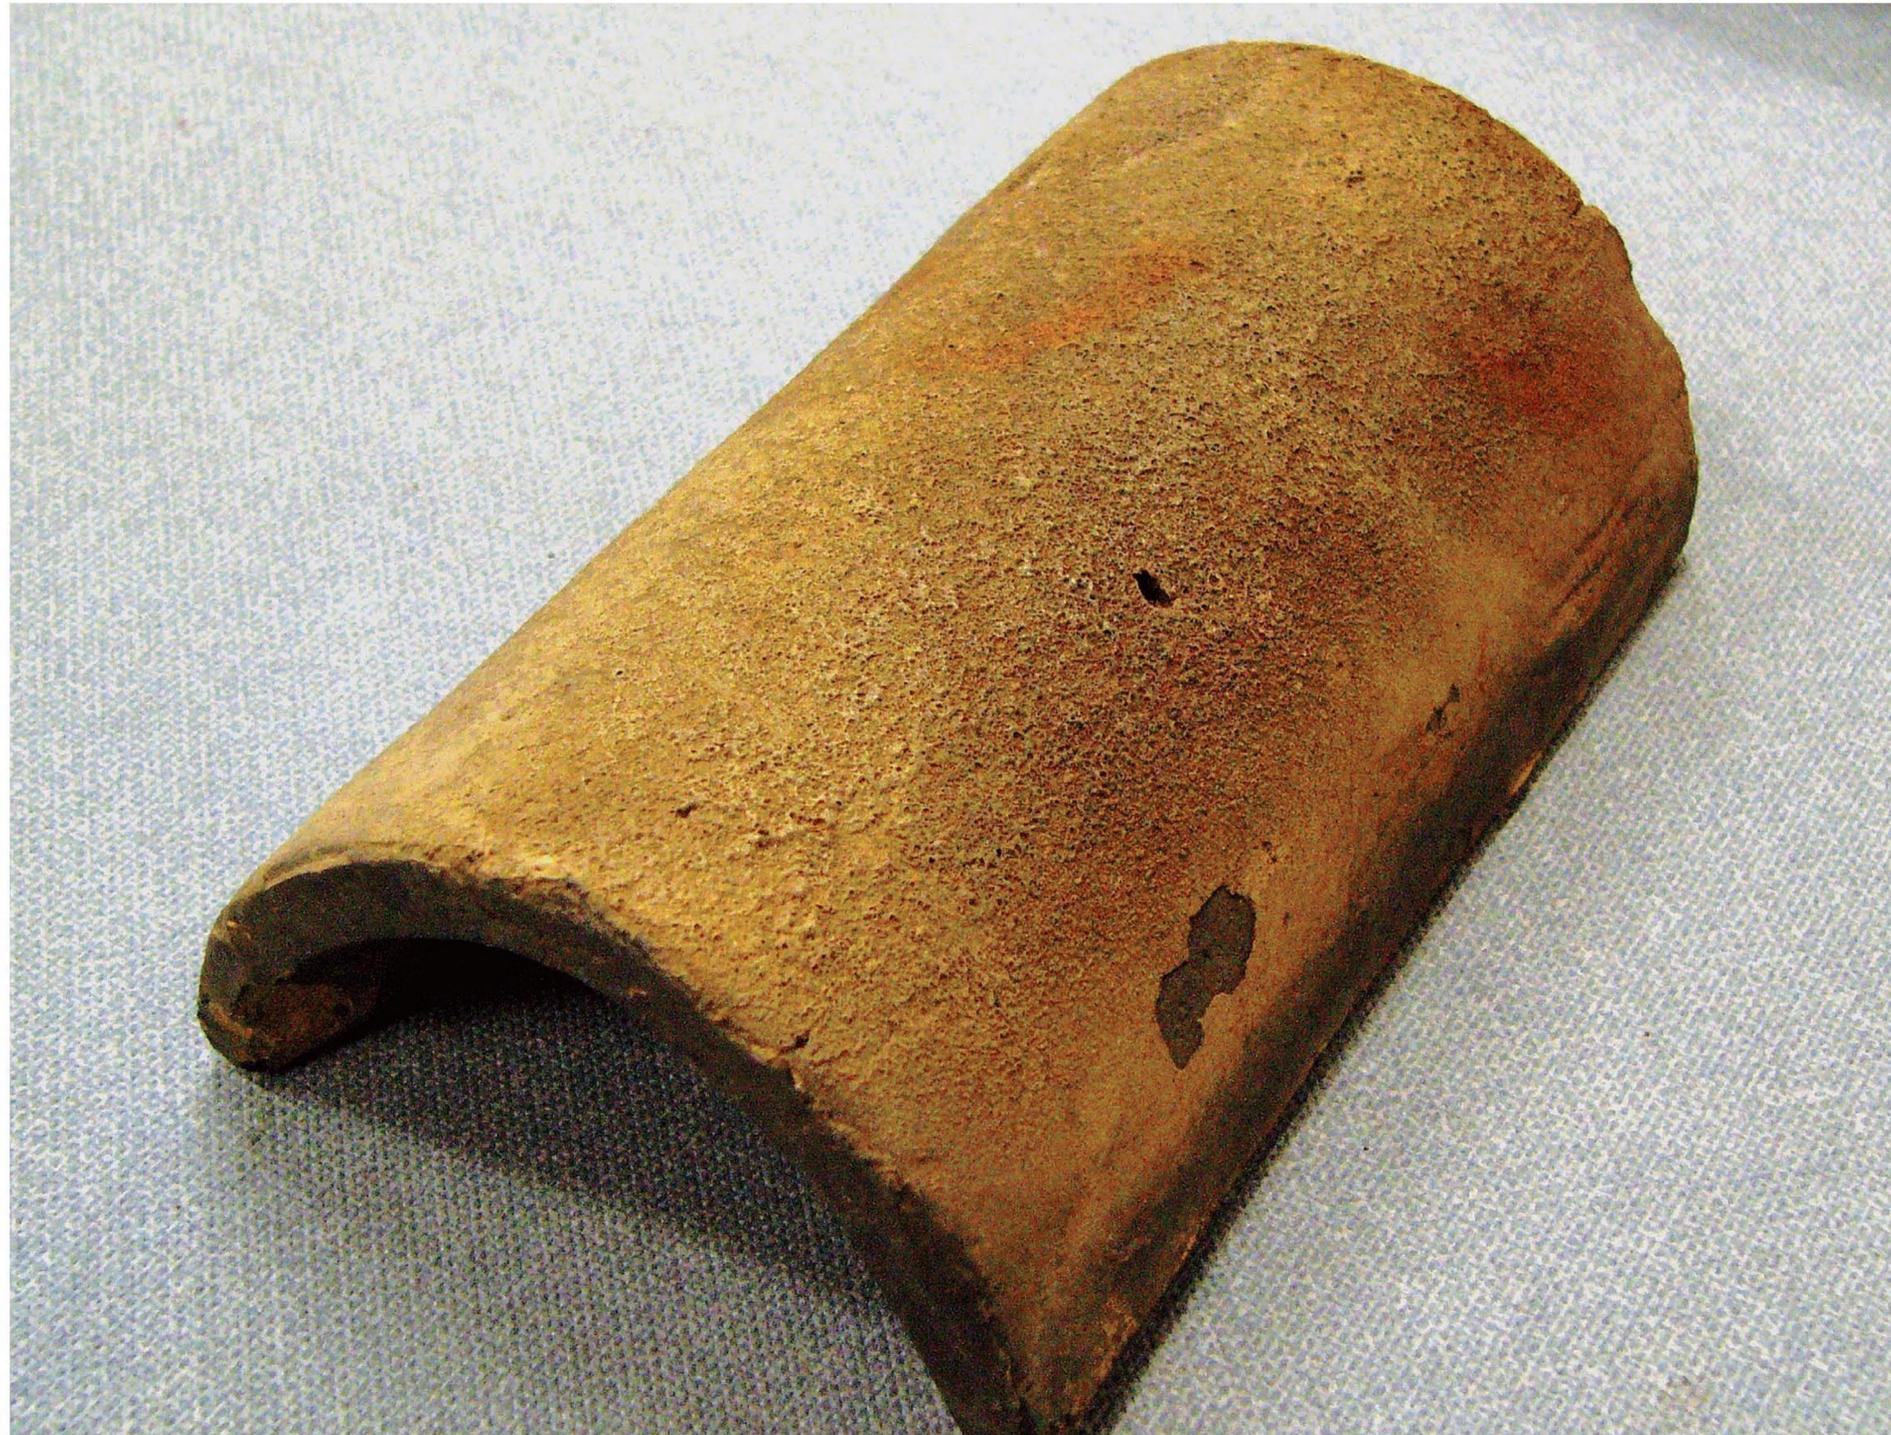
Como resultado por receber diretamente os raios de calor provenientes da explosão atômica, a telha foi aquecida ao ponto de deixar bolhas (provenientes de borbulhamento) em sua superfície. Resultados de experimentos mostram que padrões de bolhas similares ocorrem quando as telhas são expostas a um calor de 1.800 graus celsius por 4 segundos.
