Sede da Cruz Vermelha em Hiroshima — Hiroshima —

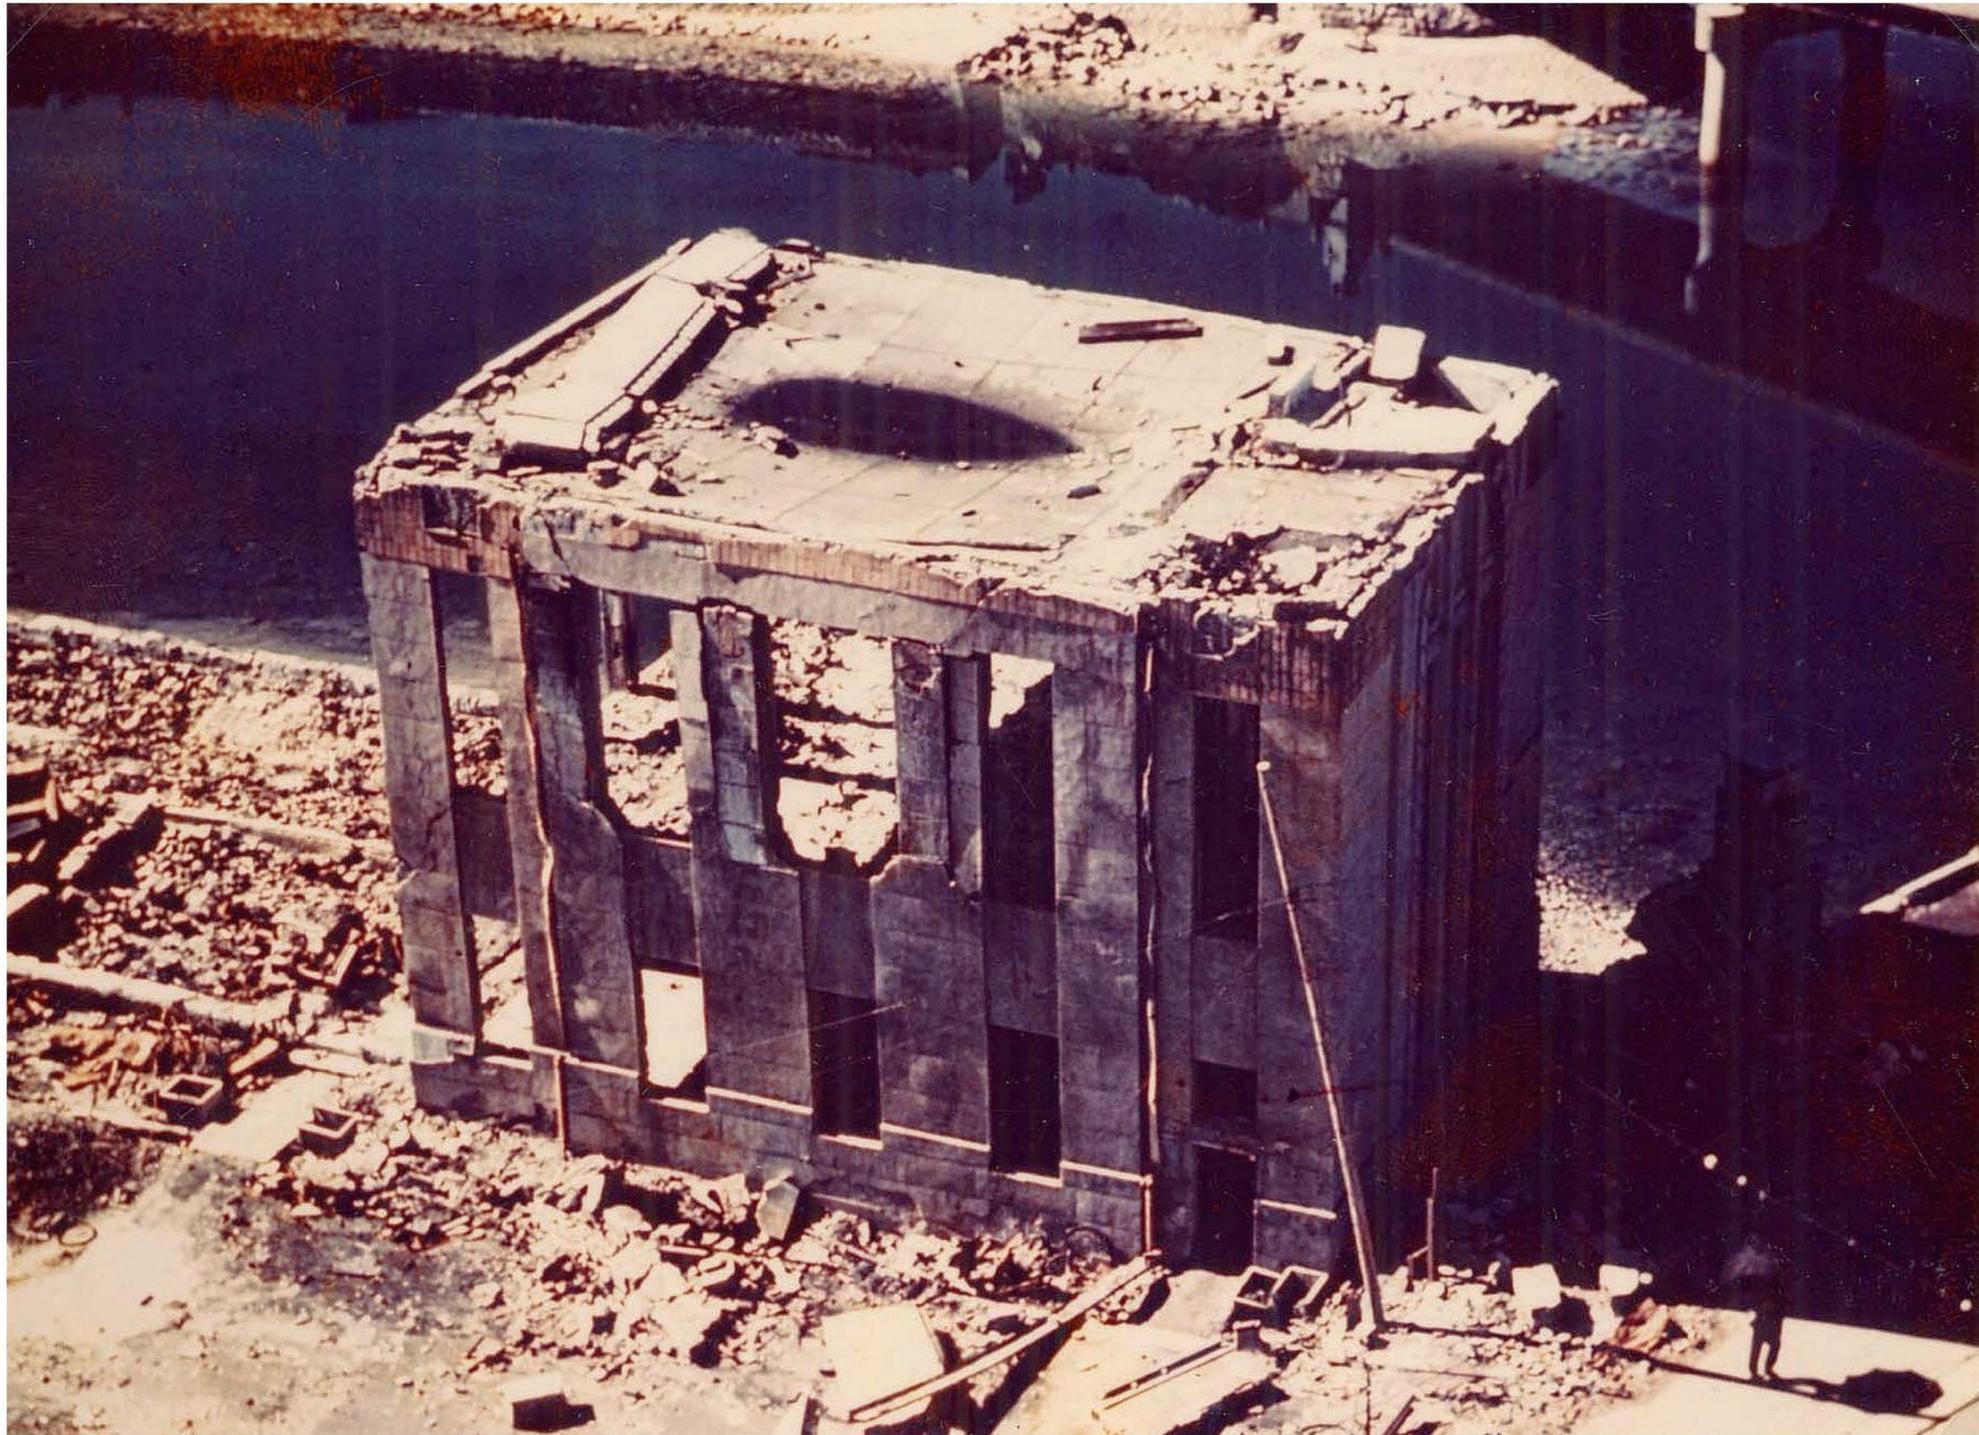
Localizada logo abaixo do centro da explosão, a onda de choque vinda de cima curvou o telhado. A foto também mostra água das chuvas trazidas por um tufão em setembro acumulada sobre o telhado devido à curvatura causada pelo impacto.

Distância do epicentro da bomba/210m
Fotografia pelas Forças Armadas dos Estados Unidos da América /
Acervo do Museu Memorial da Paz em Hiroshima
Data da fotografia: Novembro de 1945
