Вид на промышленный выставочный центр префектуры Хиросима и окрестности эпицентра с крыши Торгово-промышленной и экономической палаты

— Хиросима —

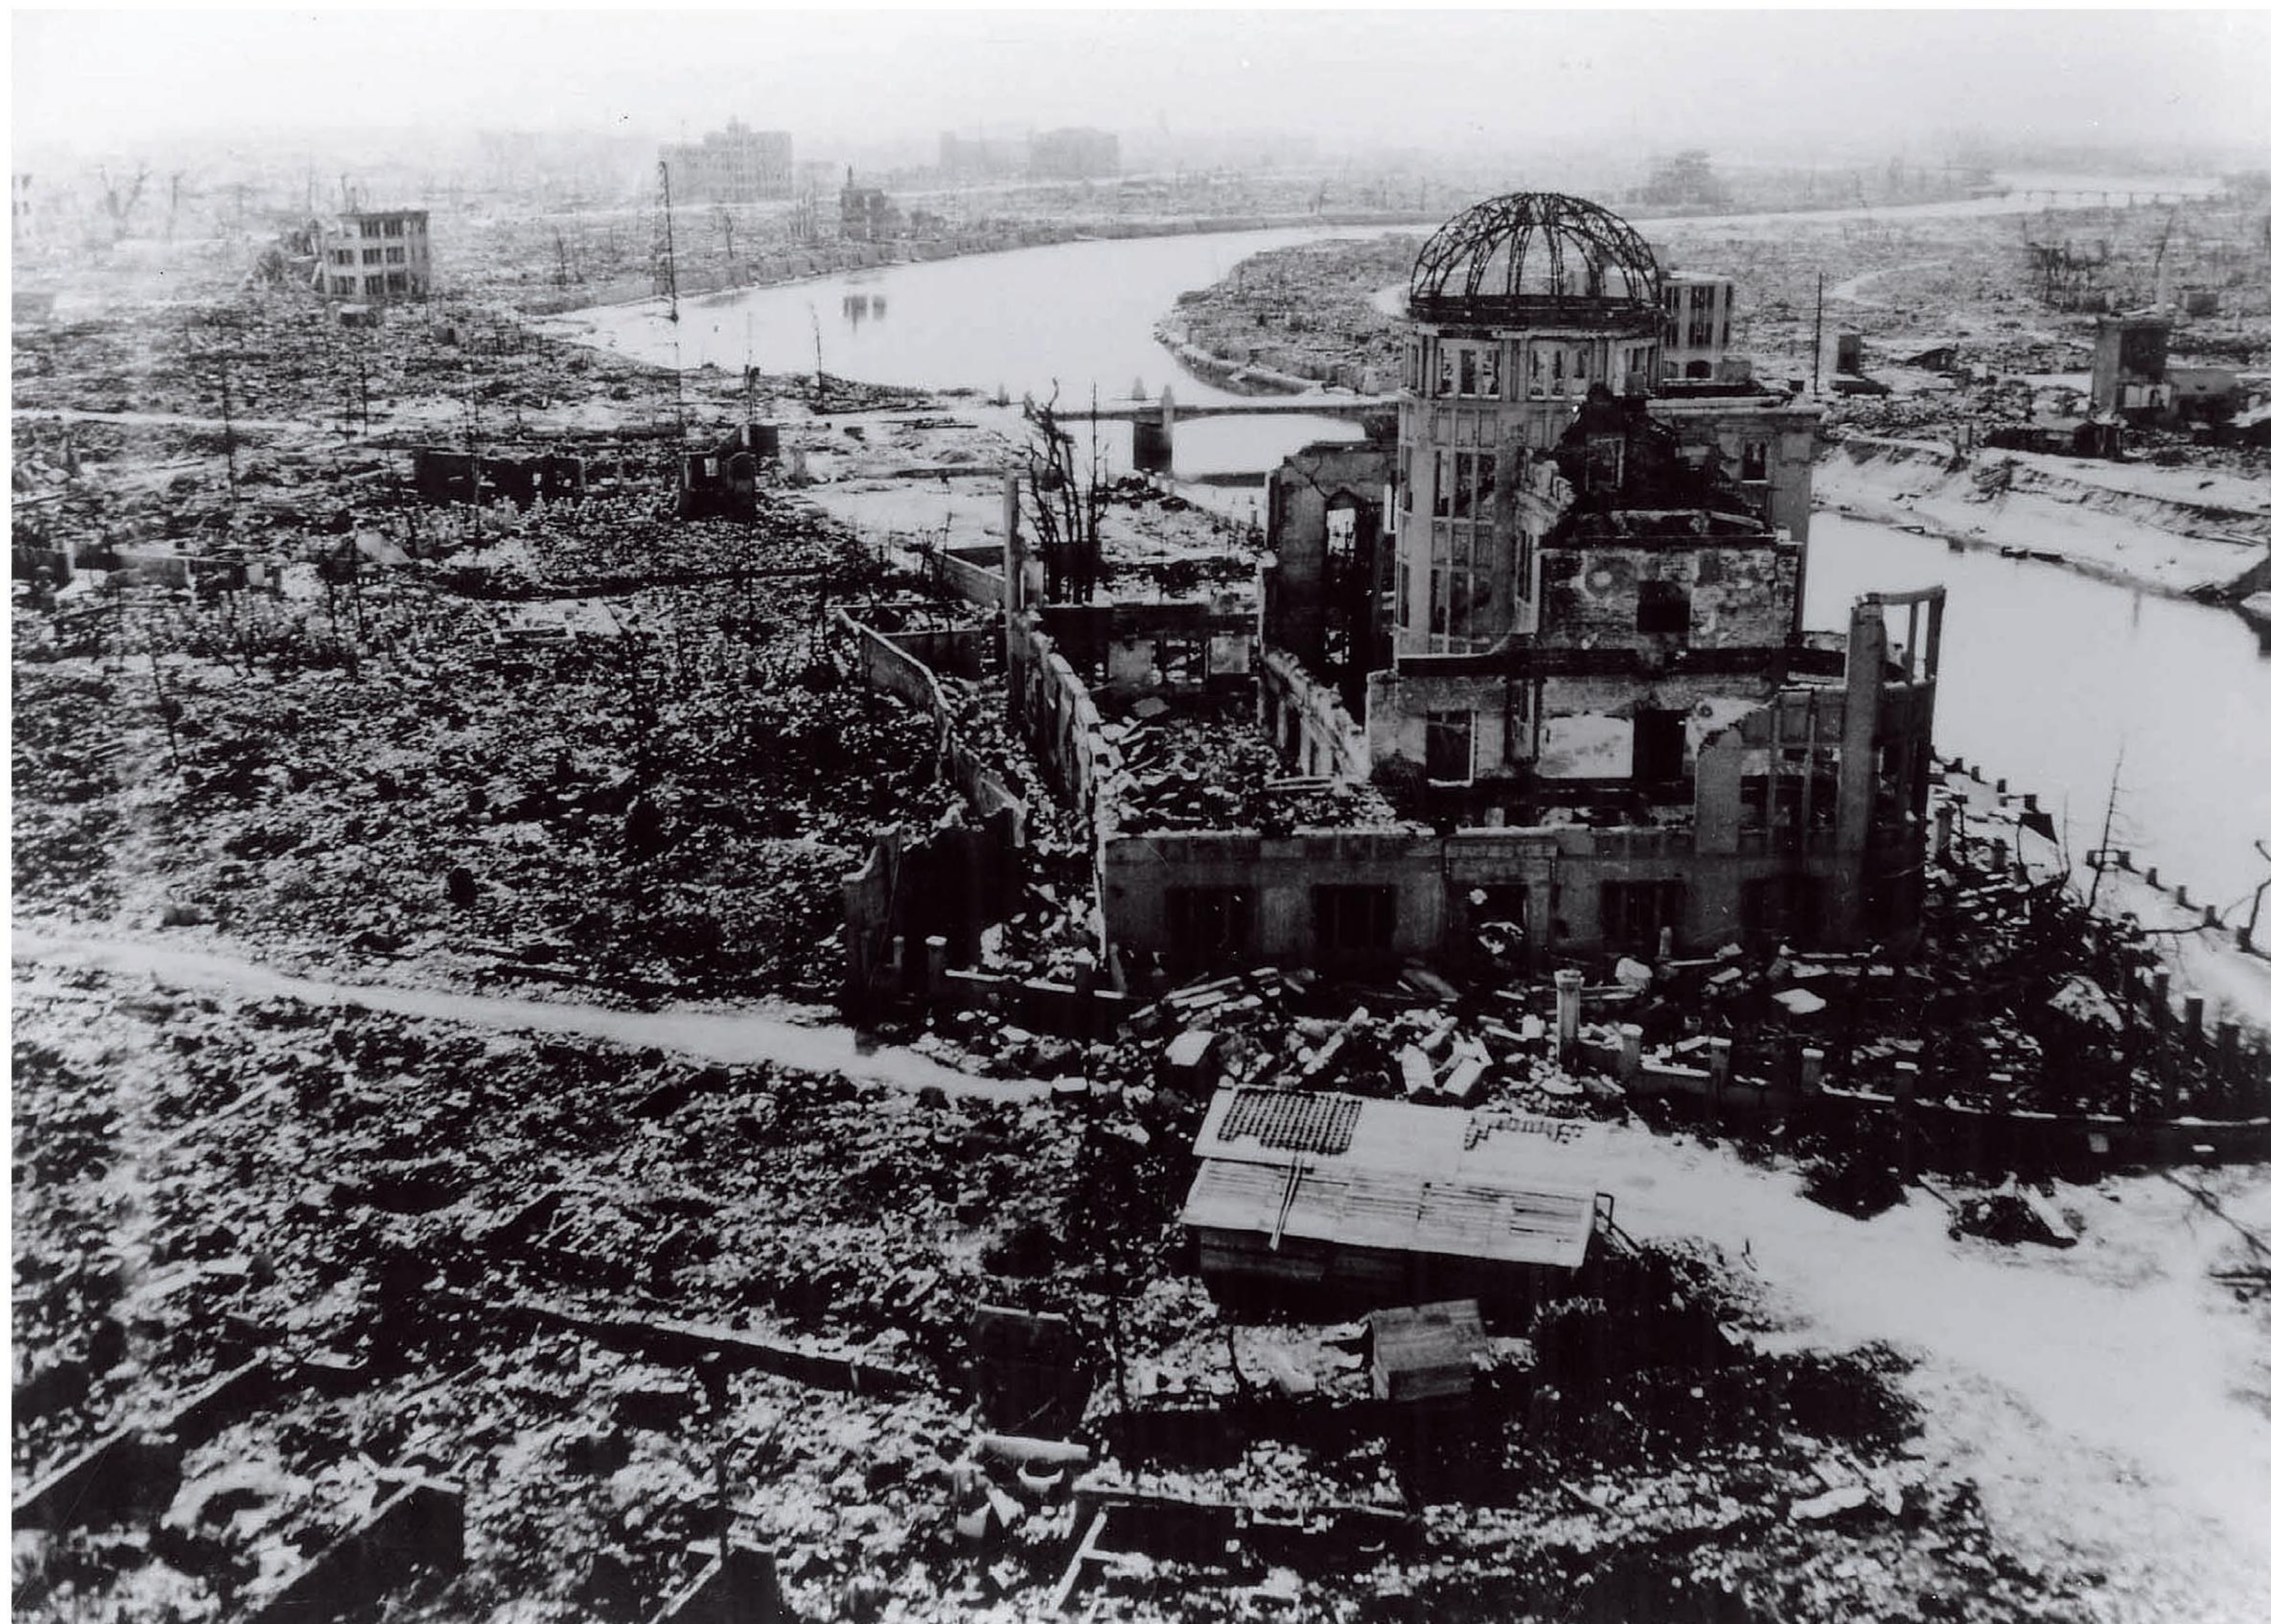
Здание было разгромлено мгновенно, языки пламени охватили крышу и полностью уничтожили постройку. Но так как взрывная волна обрушилась в основном сверху, стены здания частично устояли и вместе с уцелевшей основой купола продолжают стоять как символический образ тех событий.

Расстояние от эпицентра взрыва:
260 м.
