**De Hal ter Bevordering van de Industrie van de Prefectuur  
Hiroshima en de omgeving van het epicentrum, gezien vanaf het  
dak van de Prefecturale Kamer van Koophandel en Economie. - Hiroshima -**

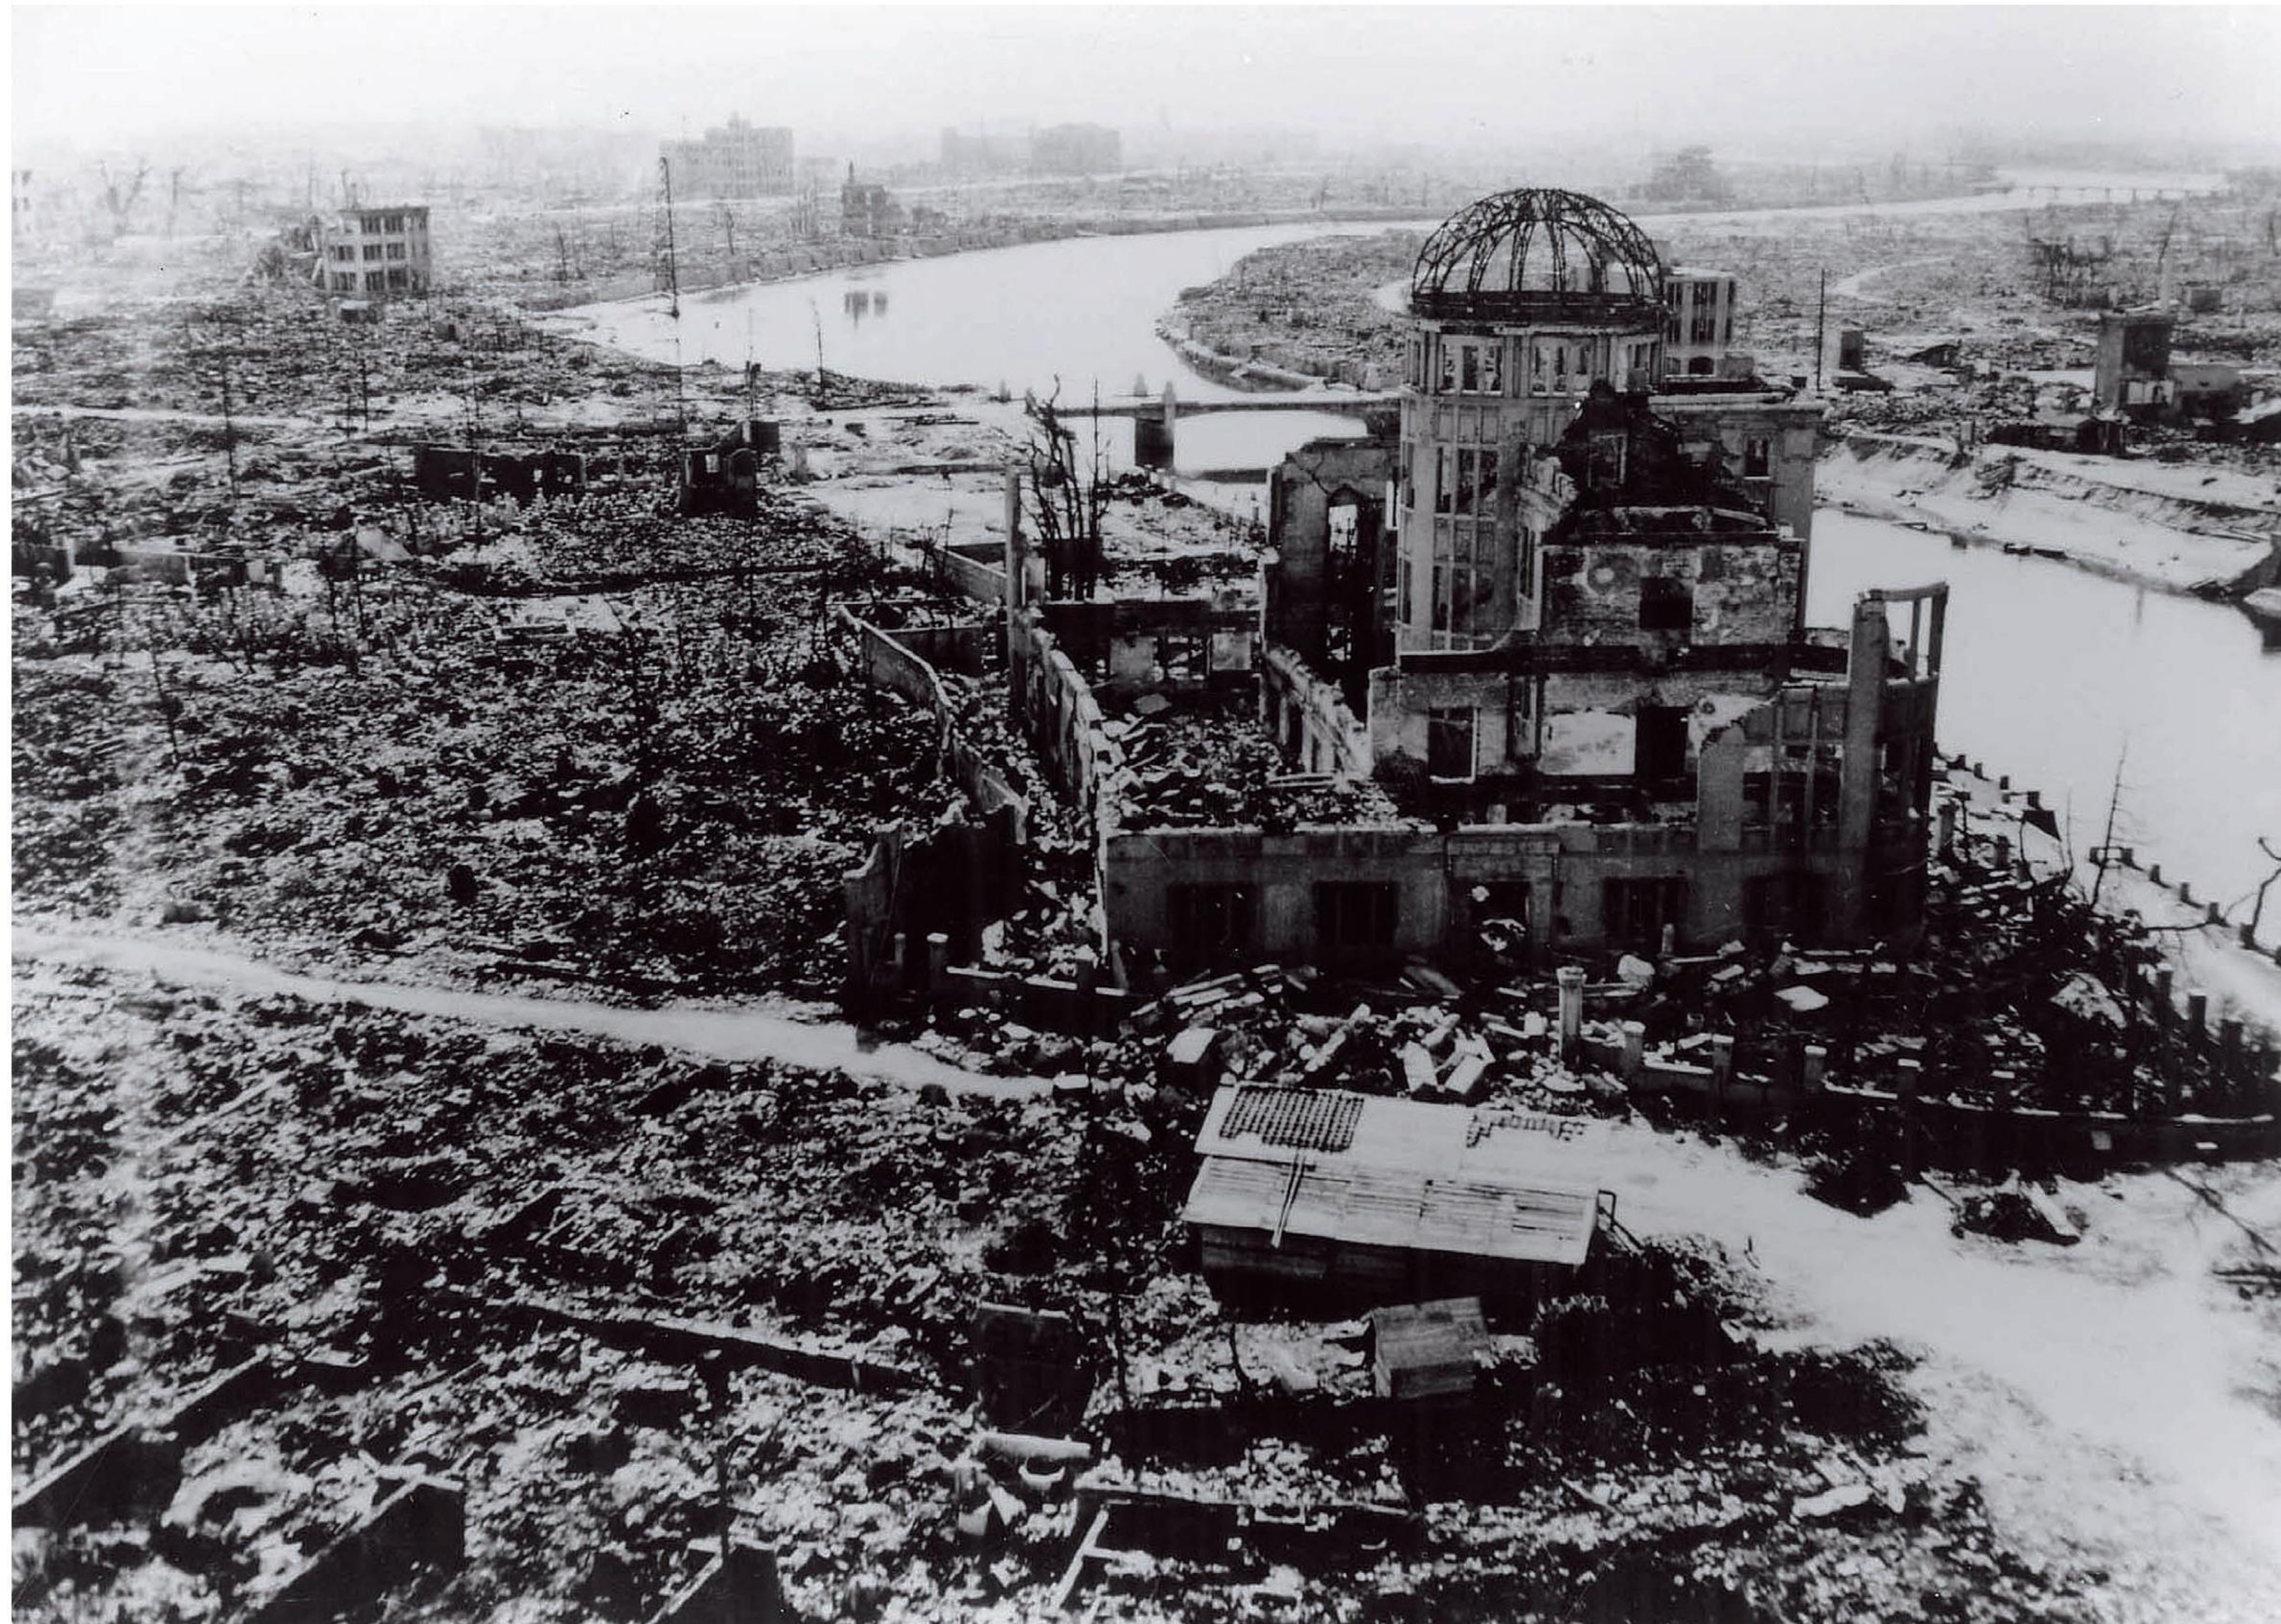
**260m van het epicentrum**

**Het gebouw werd in een oogwenk verwoest en brandde volledig af, met uit het dak slaande vlammen. Doordat de schokgolf bijna loodrecht van bovenaf was ingeslagen, bleef een deel van de muren overeind staan, hetgeen samen met het ijzeren geraamte van de koepel een symbolisch beeld vormde.**
