히로시마현 상공경제회 건물 옥상에서 본 히로시마현 산업장려관 및 폭발지점 부근

- 히로시마 -

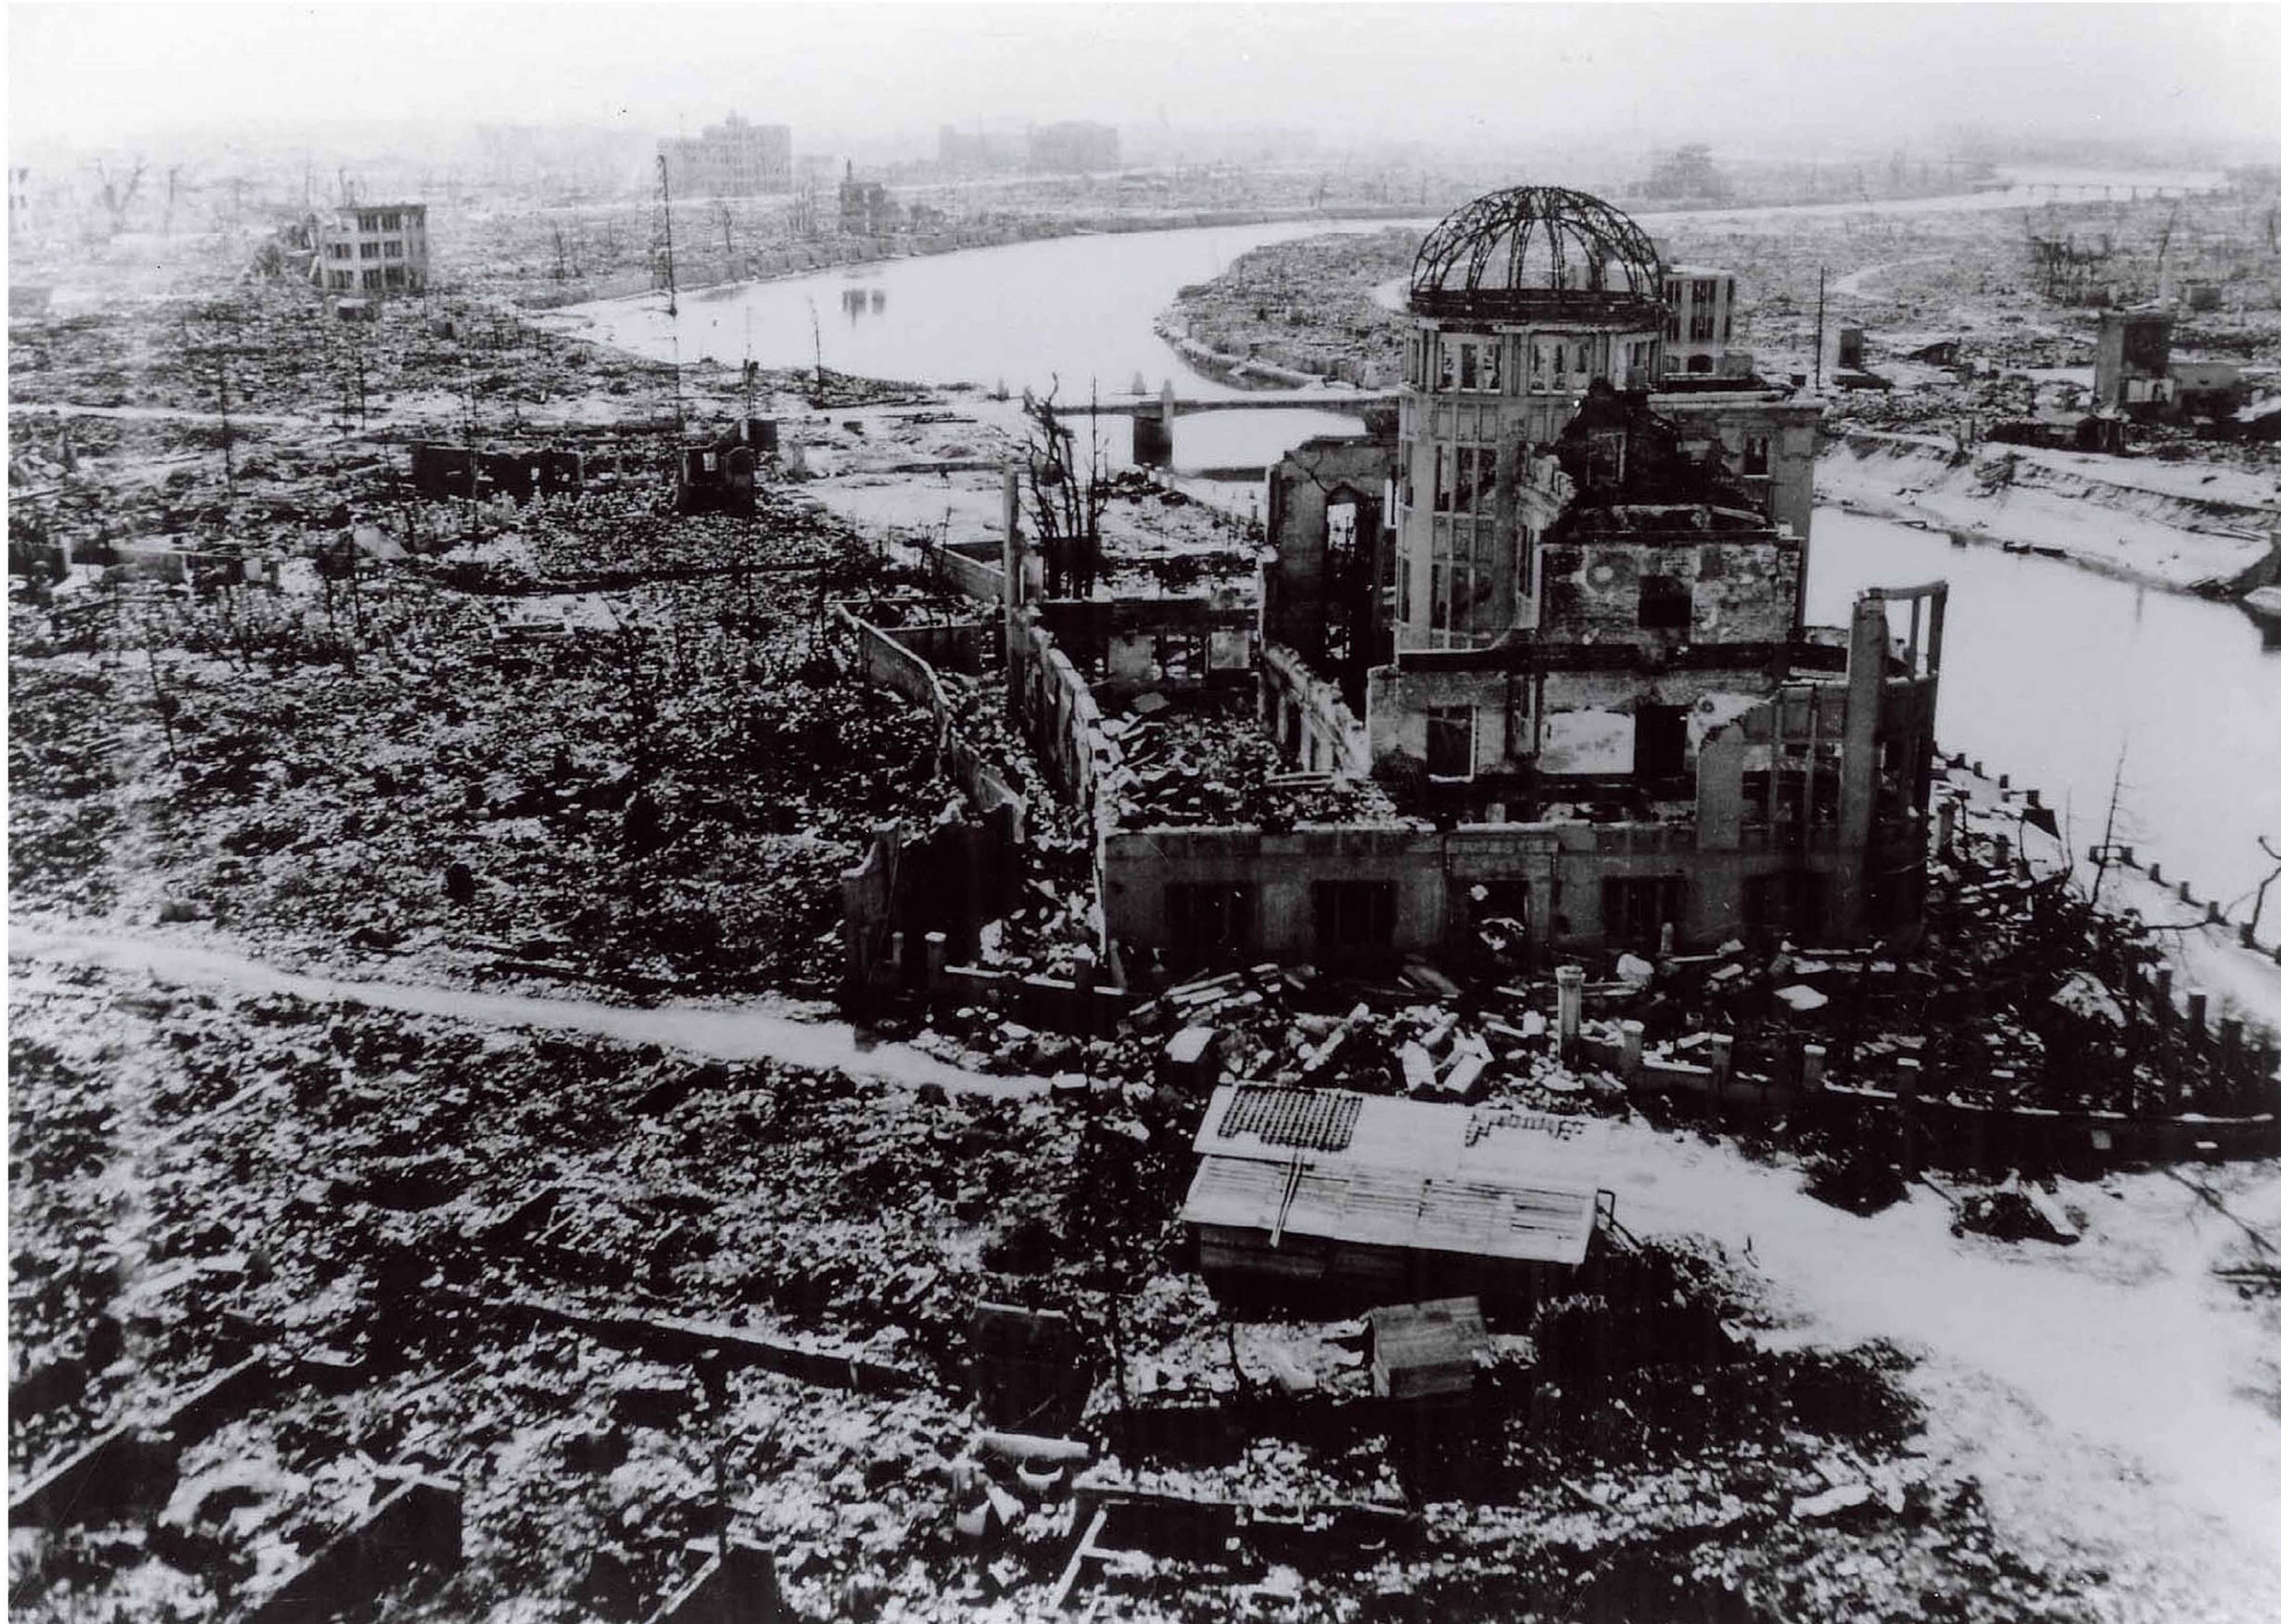
건물은 한 순간에 대부분이 파괴되고, 천정에서 불을 내뿜으며 전부 타 버렸다. 폭풍이 건물의 바로 위 지점에 도달했기 때문에 건물 벽 일부는 파괴되지 않고 돔 철골과 함께 남아 상징적인 모습을 드러내었다.

폭발지점에서의 거리 / 260m
