# 日本红十字会广岛支部

- 广 岛 -

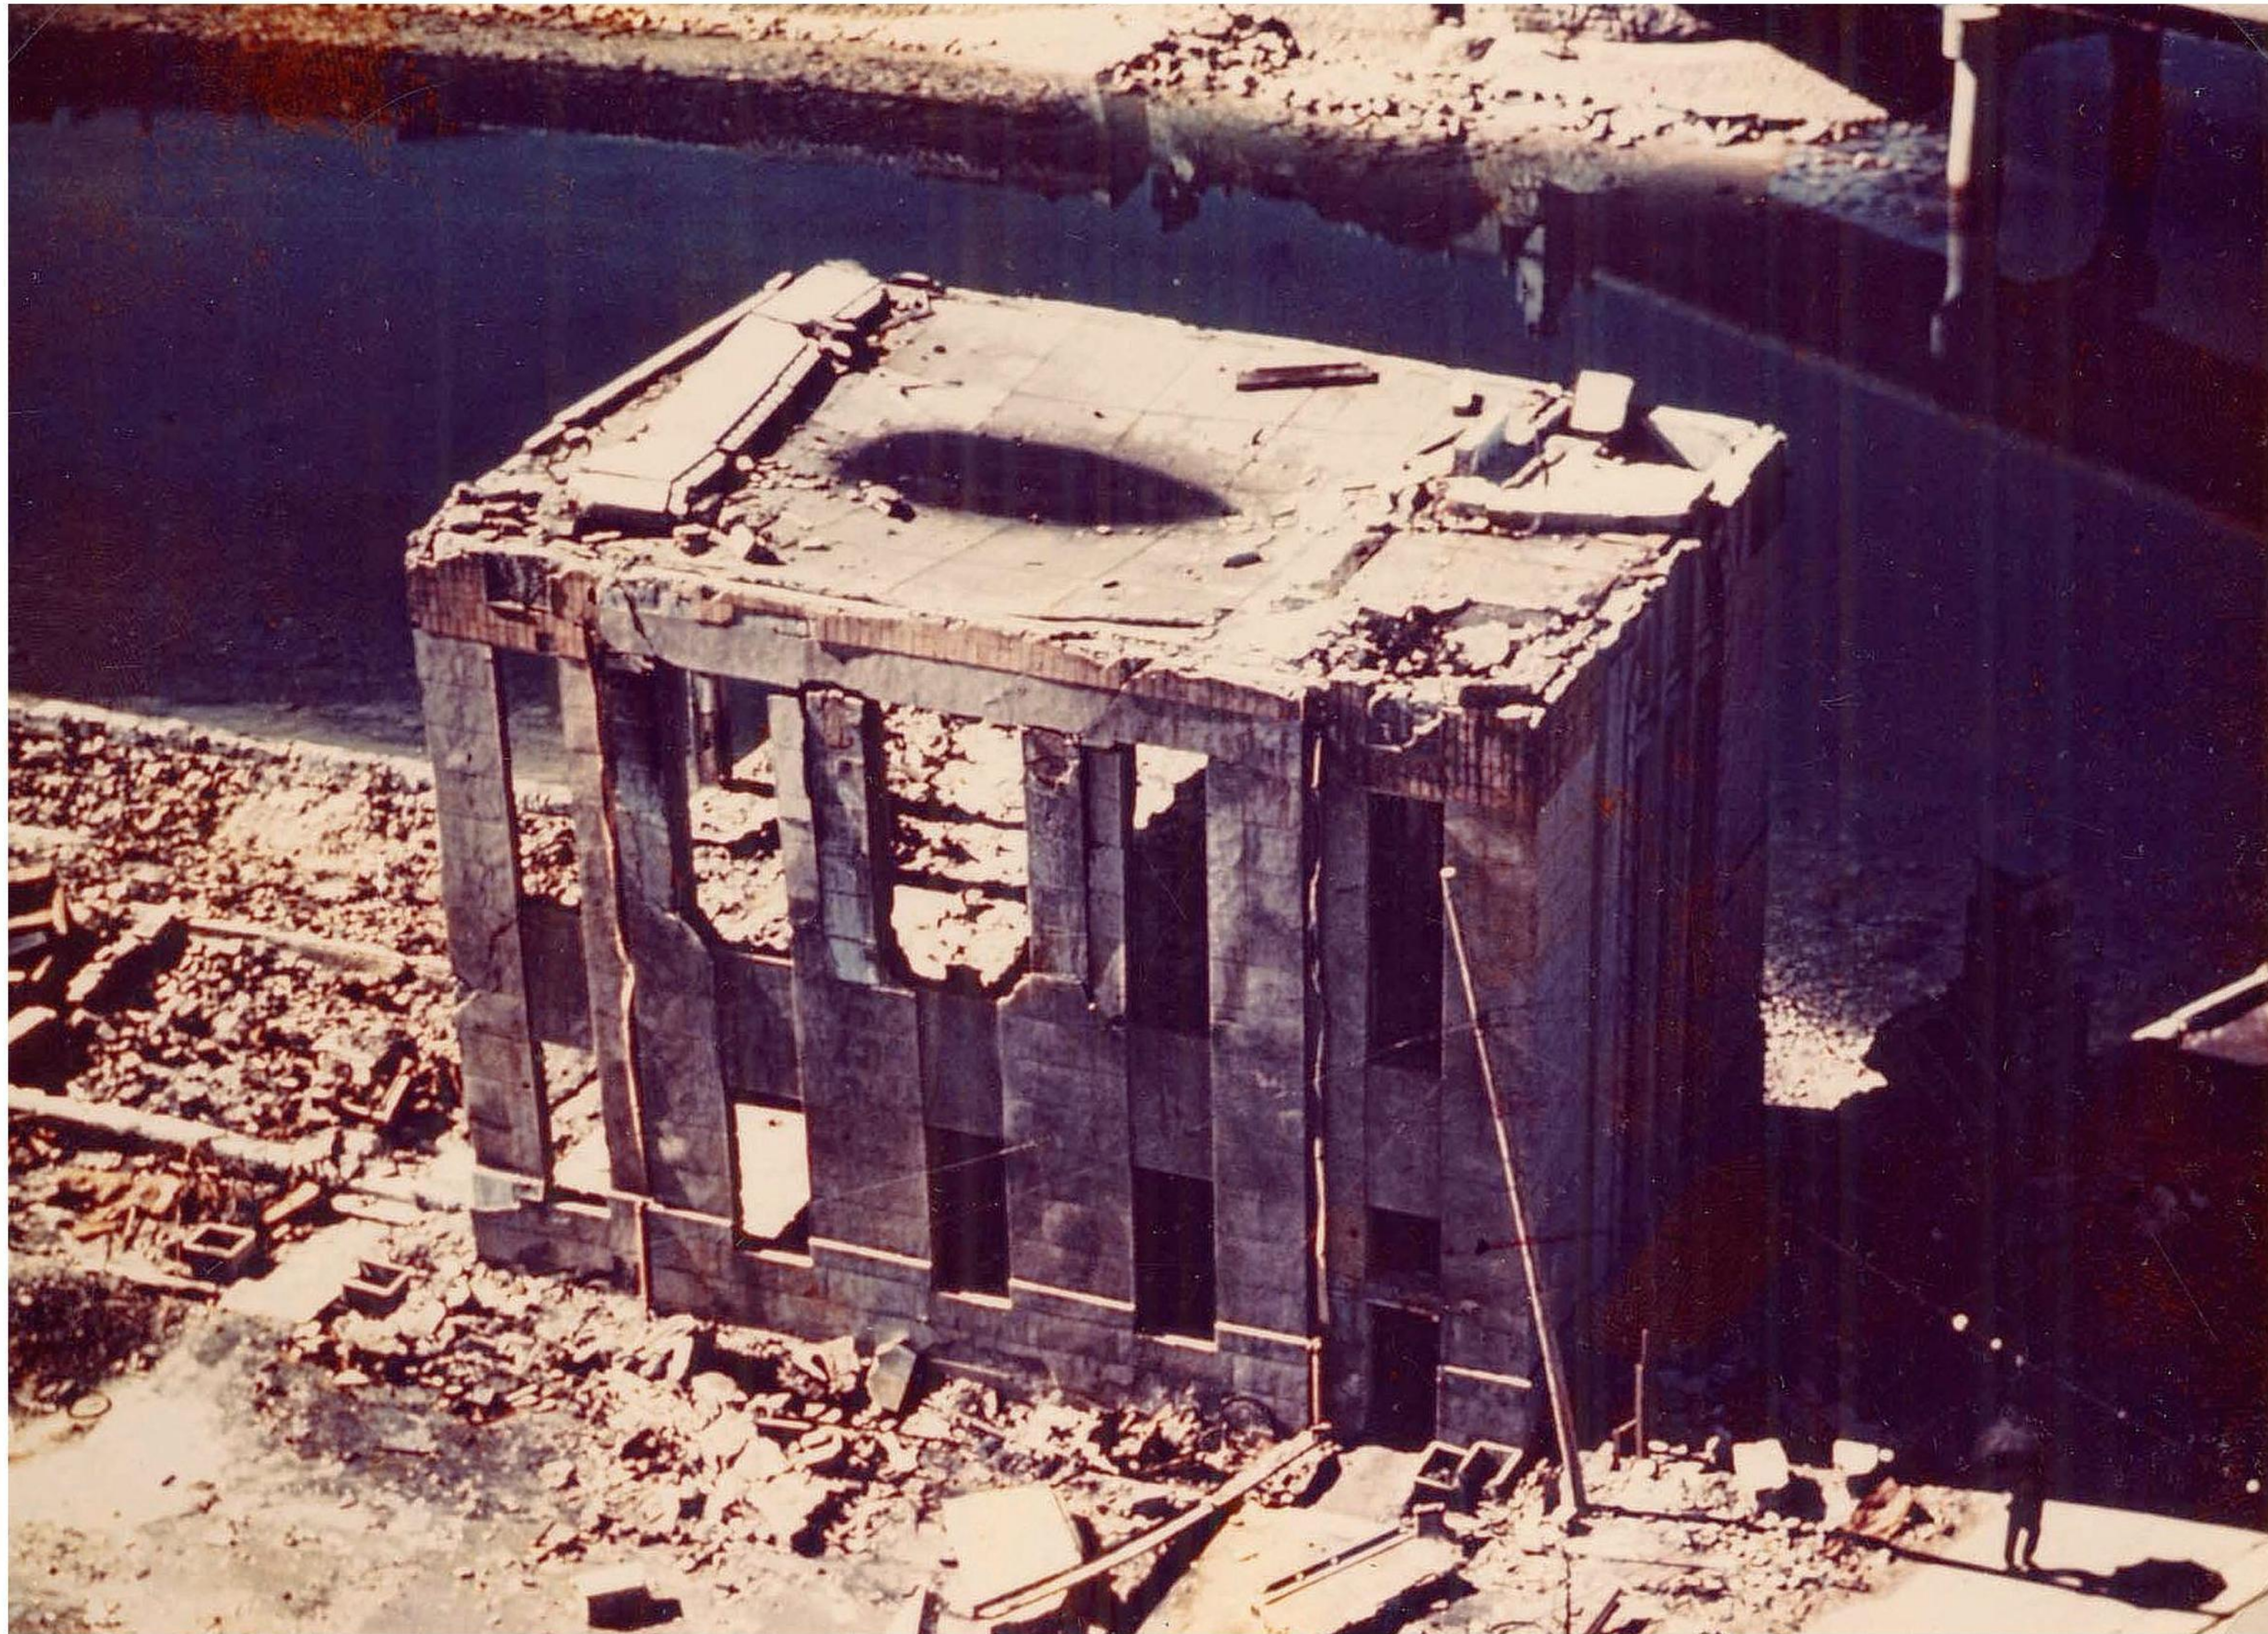
位于爆炸中心正下面，从正上面来的爆风使屋顶凹下去，9月份台风来袭时雨水积在屋顶凹面上。

离爆炸中心距离/210米
